UJ GROUP 車両チェックシート　管理番号：0336014

車名	初年度登録	型式	形状	車台番号
三菱ふそう	平成29年6月	QPG-FS64VZ	アルミウィング	FS64VZ-523136

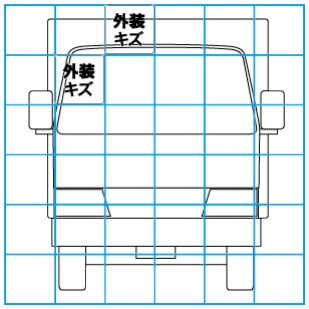
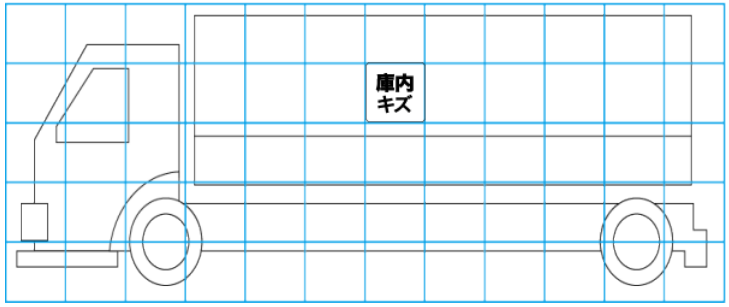
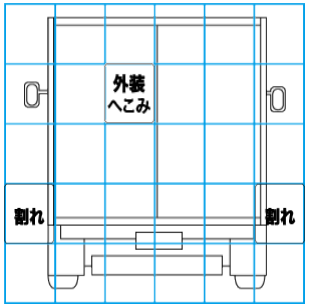
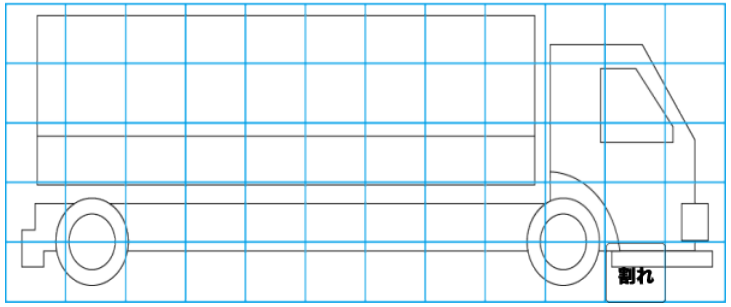
外装状態

キャブコーション	フレーム番号	フレームのさび	飛石
有	確認済	小	飛石有(リペア 可)

外装キズ	外装へこみ	うき	曲がり	サビ	補修跡	割れ	庫内キズ	庫内へこみ	庫内穴あき	床汚れ
