UJ GROUP 車両チェックシート　管理番号：0336052

車名	初年度登録	型式	形状	車台番号
日野	平成28年3月	TKG-FC9JJAA	冷凍バン	FC9JJA-13507

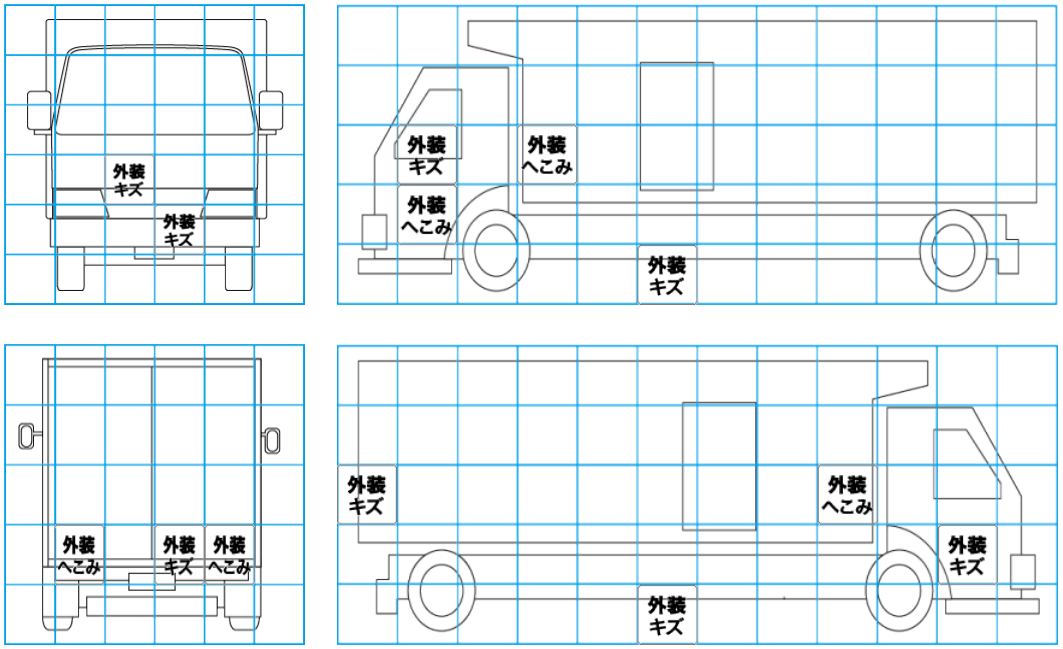
外装状態

キャブコーション	フレーム番号	フレームのさび	飛石
有	確認済	無	点傷有

外装 キズ	外装 へこみ	うき	曲がり	サビ	補修跡	割れ	庫内 キズ	庫内 へこみ	庫内 穴あき	床 汚れ
