UJ GROUP 車両チェックシート　管理番号：0336038

車両情報				
車名	初年度登録	型式	形状	車台番号
日野	令和 3年9月	2KG-FD2ABA	冷凍バン	FD2AB-124531

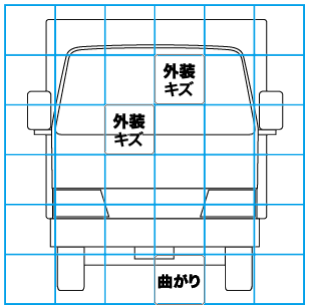
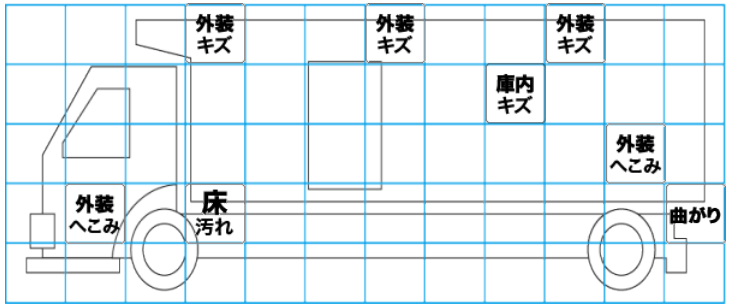
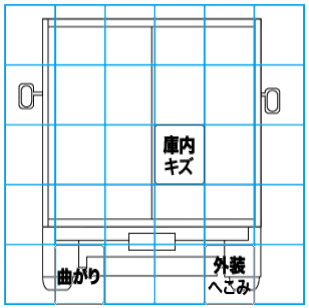
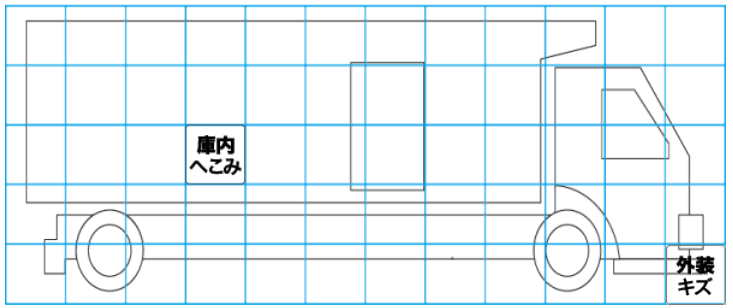
外装キズ	外装へこみ	うき	曲がり	サビ	補修跡	割れ	庫内キズ	庫内へこみ	庫内穴あき	床汚れ

特記事項	庫内Rドアエアリブ曲がり、Fガラス飛び石4箇所有り、エンジンキー3本、ボディーキー5本、ボディドアキーシリンダー固着（リヤ、サイド2ヶ所共、現在開）
記録簿	無（）
