UJ GROUP 車両チェックシート　管理番号：0336080

車名	初年度登録	型式	形状	車台番号
日野	平成26年9月	QPG-SH1EDDG	トラクタ	SH1EDD-10323

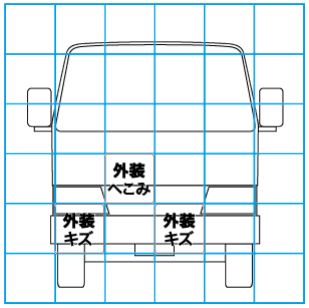
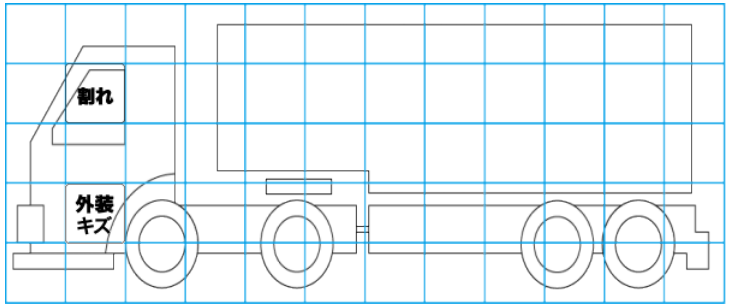
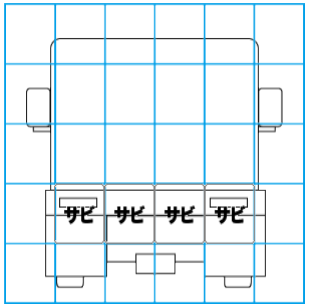
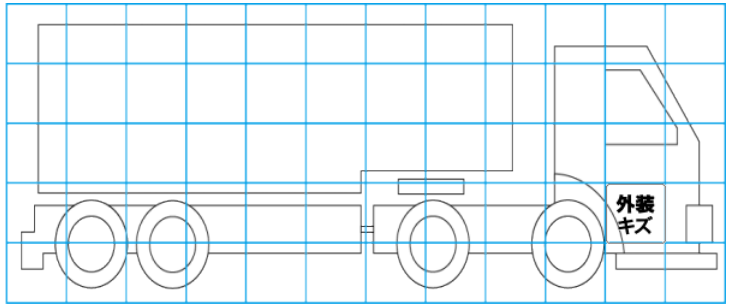
外装状態

キャブコーション	フレーム番号	フレームのさび	飛石
有	確認済	小	飛石有(リペア 可)

特記事項　キャブ内キズ・汚れ。エアー漏れあり。インパネポケット欠品。左ドアバイザー欠け。
キャブルーフ塗装剥がれあり。
エンジンキー2本、燃料タンクキー2本、キーレスリモコン1個。
