UJ GROUP 車両チェックシート　管理番号：0436072

車名	初年度登録	型式	形状	車台番号
三菱ふそう	平成29年3月	QPG-FU64VZ	冷凍バン	FU64VZ-521576

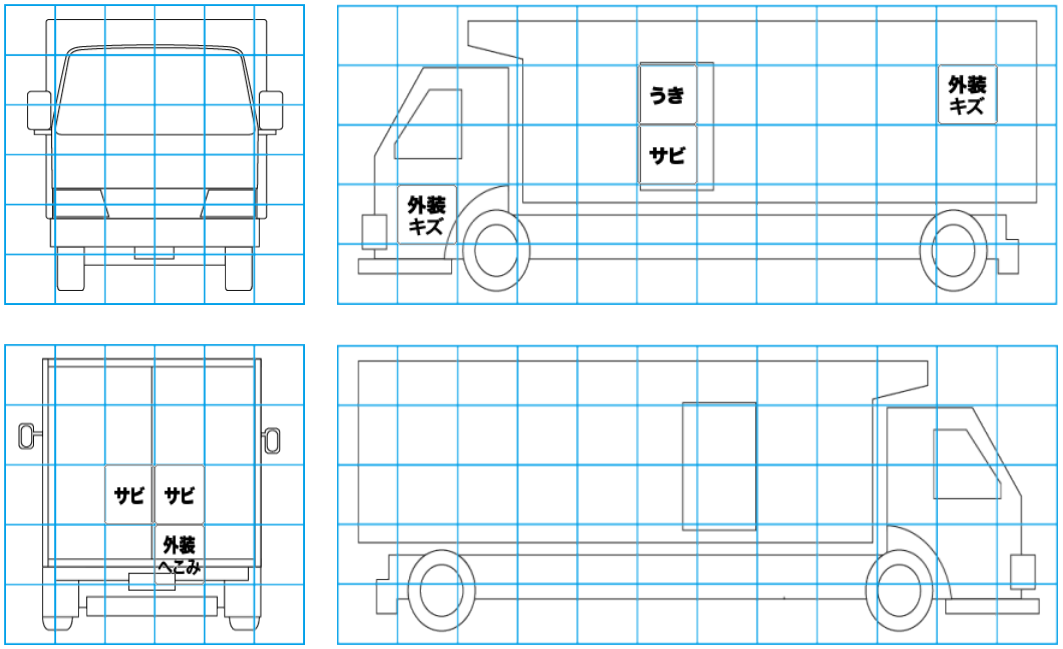
外装状態

キャブコーション	フレーム番号	フレームのさび	飛石
有	確認済	小	飛石有(リペア 不可)

外装 キズ	外装 へこみ	うき	曲がり	サビ	補修跡	割れ

庫内 キズ	庫内 へこみ	庫内 穴あき	床 汚れ
