UJ GROUP 車両チェックシート　管理番号：0437067

車名	初年度登録	型式	形状	車台番号
日野	令和 4年4月	2RG-XZU712M	ドライバン	XZU712-0012436-A

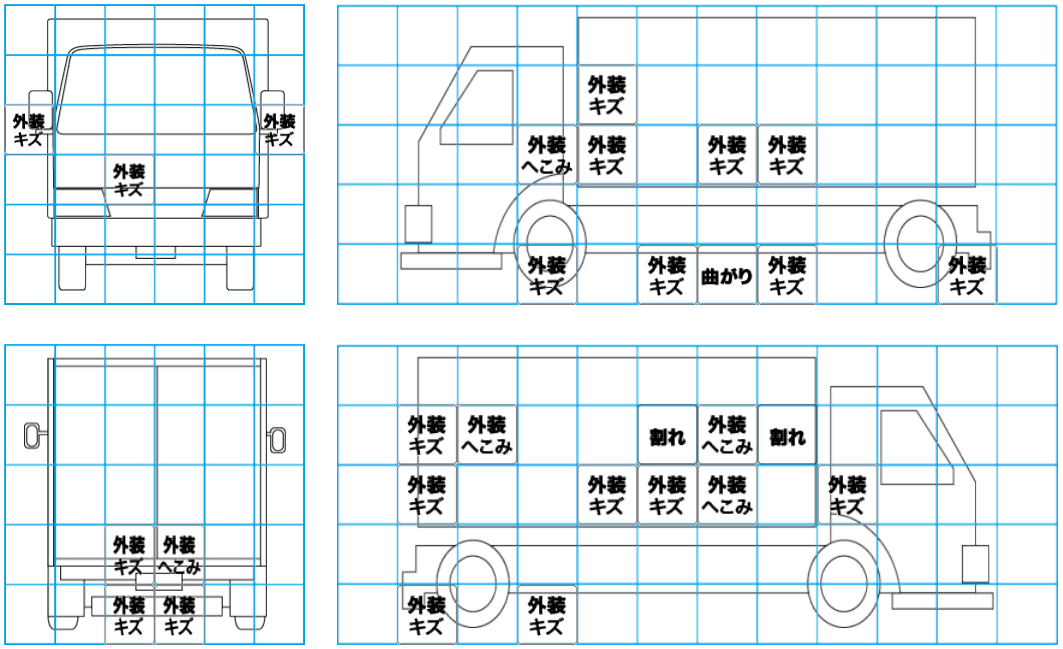
外装状態

キャブコーション	フレーム番号	フレームのさび	飛石
有	確認済	無	点傷有

外装キズ	外装へこみ	うき	曲がり	サビ	補修跡	割れ	庫内キズ	庫内へこみ	庫内穴あき	床汚れ
