UJ GROUP 車両チェックシート　管理番号：0536025

車両情報				
車名	初年度登録	型式	形状	車台番号
いすゞ	平成25年3月	TKG-FRR90S2	冷凍バン	FRR90-7043614

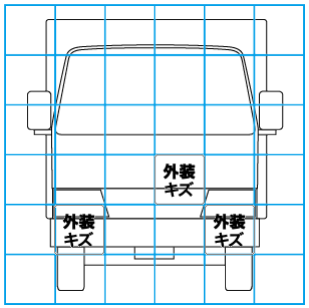
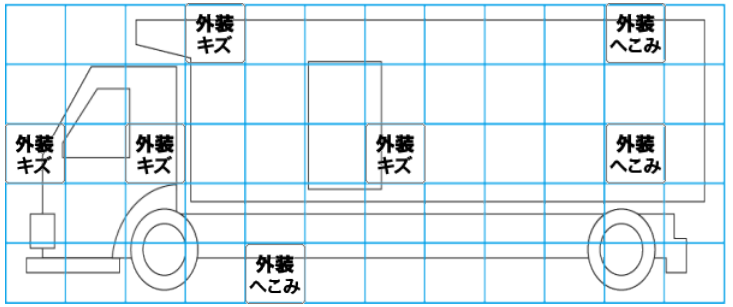
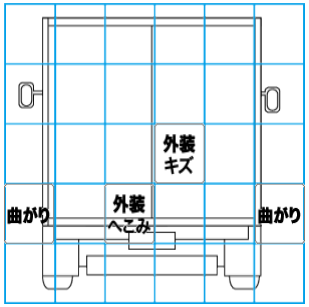
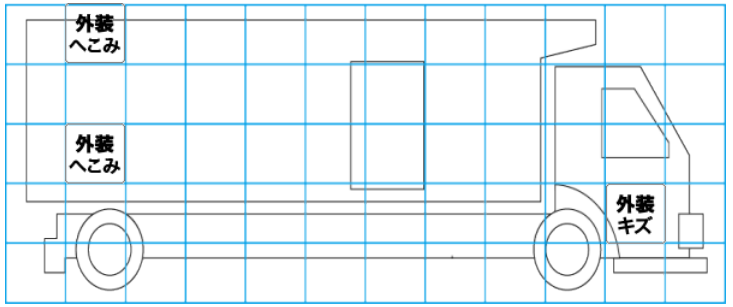
外装状態			
キャブコーション	フレーム番号	フレームのさび	飛石
有	確認済	無	点傷有

外装キズ	外装へこみ	うき	曲がり	サビ	補修跡	割れ	庫内キズ	庫内へこみ	庫内穴あき	床汚れ
