UJ GROUP 車両チェックシート　管理番号：1232127

車両情報				
車名	年式	型式	形状	車台番号
日野	平成25年11月	TKG-FD7JLAA	アルミウィング	FD7JLA-13781

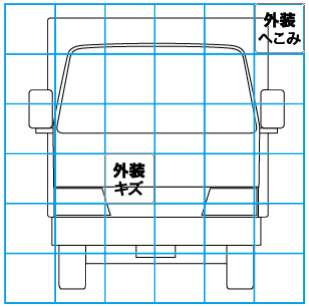
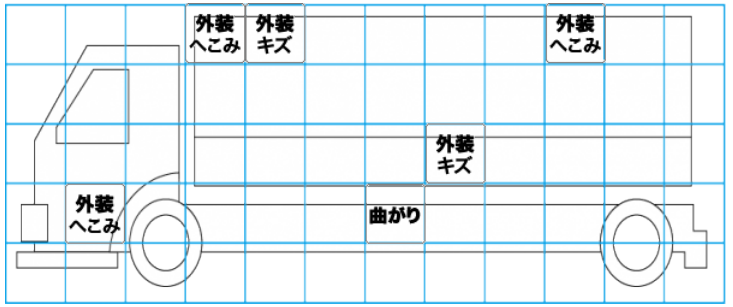
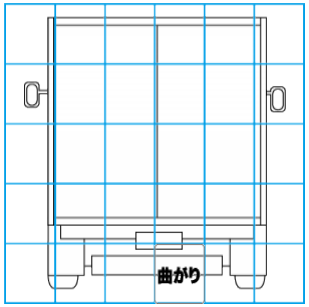
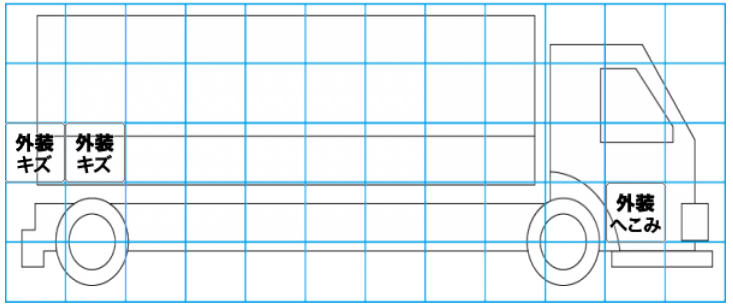
外装状態

素材：スチール　備考：左後ろホイールガリ傷有

キャブコーション	フレーム番号	フレームのさび	飛石
有	確認済	小	亀裂

外装キズ	外装へこみ	うき	曲がり	サビ	補修跡	剥れ	庫内キズ	庫内へこみ	庫内穴あき	床汚れ
