UJ GROUP 車両チェックシート　管理番号：0836101

車名	初年度登録	型式	形状	車台番号
三菱ふそう	平成25年7月	TKG-FEA50	ボトルカー	FEA50-521125

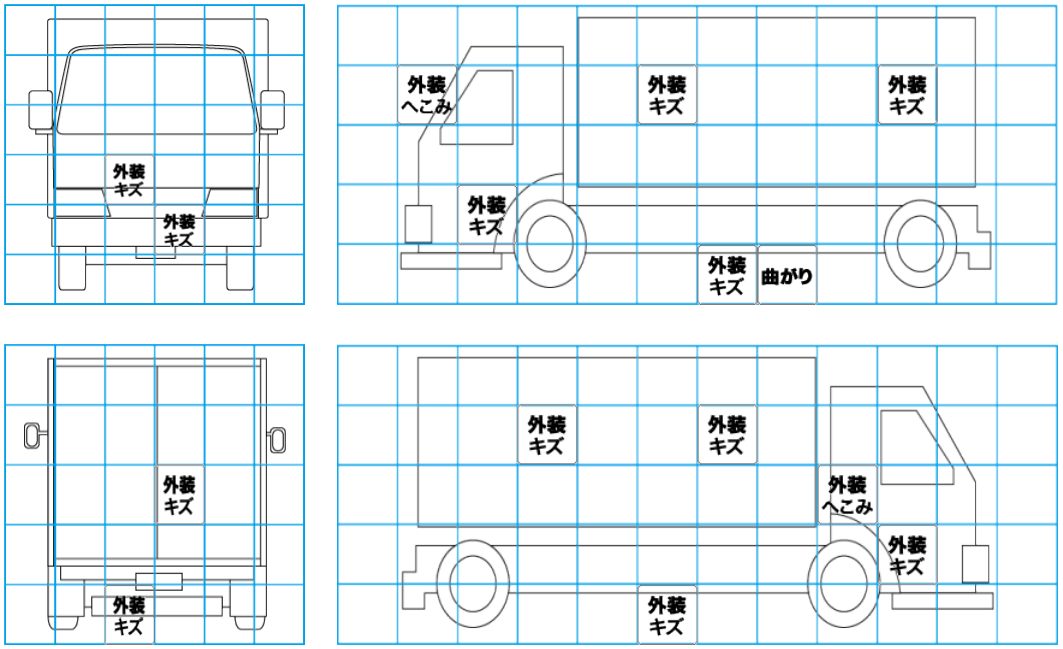
外装状態

特記事項 キャブ内キズ・汚れ。ルーフ凹み。ブレーキパット・ローター摩擦大（要交換）。

【備考】６室（１２室）。金庫付。ルーフキャリア。台車入れ。リヤバンパー曲り。

キャブコーション	フレーム番号	フレームのさび	飛石
有	確認済	無	点傷有
