UJ GROUP 車両チェックシート　管理番号：0936066

車名	初年度登録	型式	形状	車台番号
日野	平成29年6月	TKG-FD7JLAG	冷凍バン	FD7JLA-23421

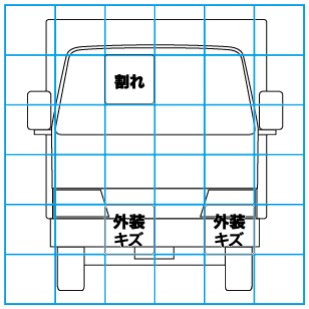
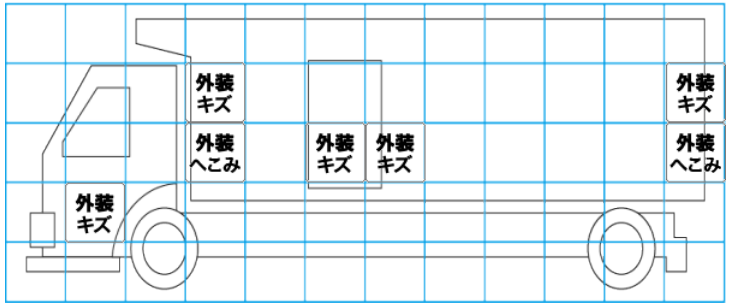
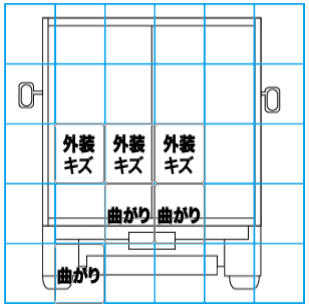
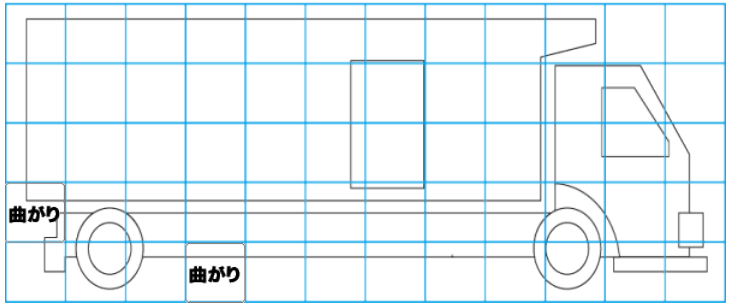
【外装】　【ボデー内】

キャブコーション	フレーム番号	フレームのさび	飛石
有	確認済	小	飛石有(リペア 可)

外装キズ	外装へこみ	うき	曲がり	サビ	補修跡	割れ	庫内キズ	庫内へこみ	庫内穴あき	床汚れ
