UJ GROUP 車両チェックシート　管理番号：0337053

車名	初年度登録	型式	形状	車台番号
三菱ふそう	令和 2年4月	2PG-FS74HZ	冷凍ウィング	FS74HZ-512005

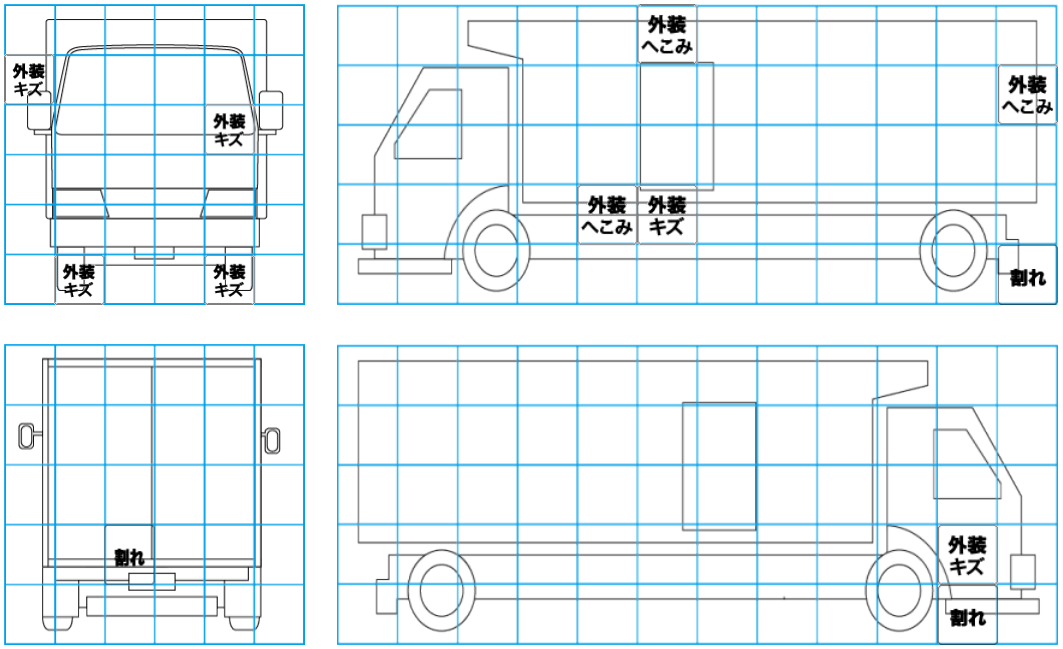
外装状態

キャブコーション	フレーム番号	フレームのさび	飛石
有	確認済	無	飛石有(リペア 可)

【外装】　【ボデー内】

外装 キズ	外装 へこみ	うき	曲がり	サビ	補修跡	割れ	庫内 キズ	庫内 へこみ	庫内 穴あき	床 汚れ
