UJ GROUP 車両チェックシート　管理番号：0237041

車名	初年度登録	型式	形状	車台番号
三菱ふそう	平成30年3月	TPG-FEA20	ドライバン	FEA20-560317

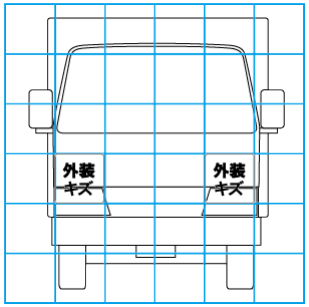
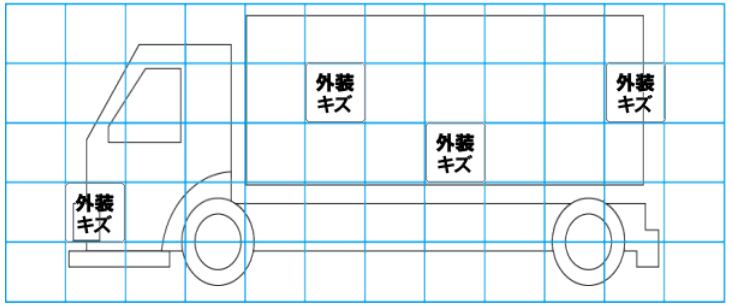
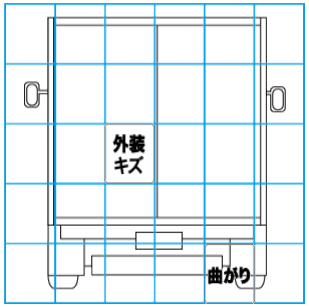
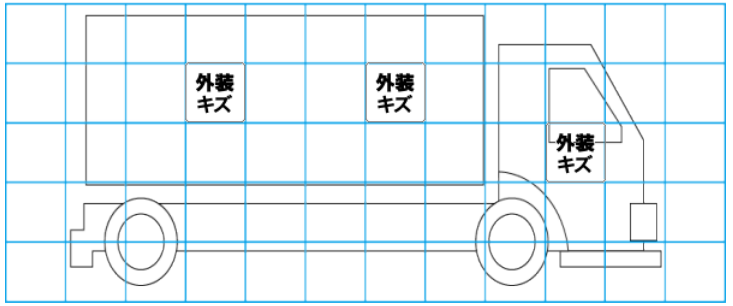
【備考】庫内灯３ケ。90度ストッパー。リヤステップ曲がり。床板汚れ。

外装キズ	外装へこみ	うき	曲がり	サビ	補修跡	割れ	庫内キズ	庫内へこみ	庫内穴あき	床汚れ
