UJ GROUP 車両チェックシート　管理番号：0237019

車名	初年度登録	型式	形状	車台番号
いすゞ	令和 3年6月	2PG-FRR90T2	冷凍バン	FRR90-7160212

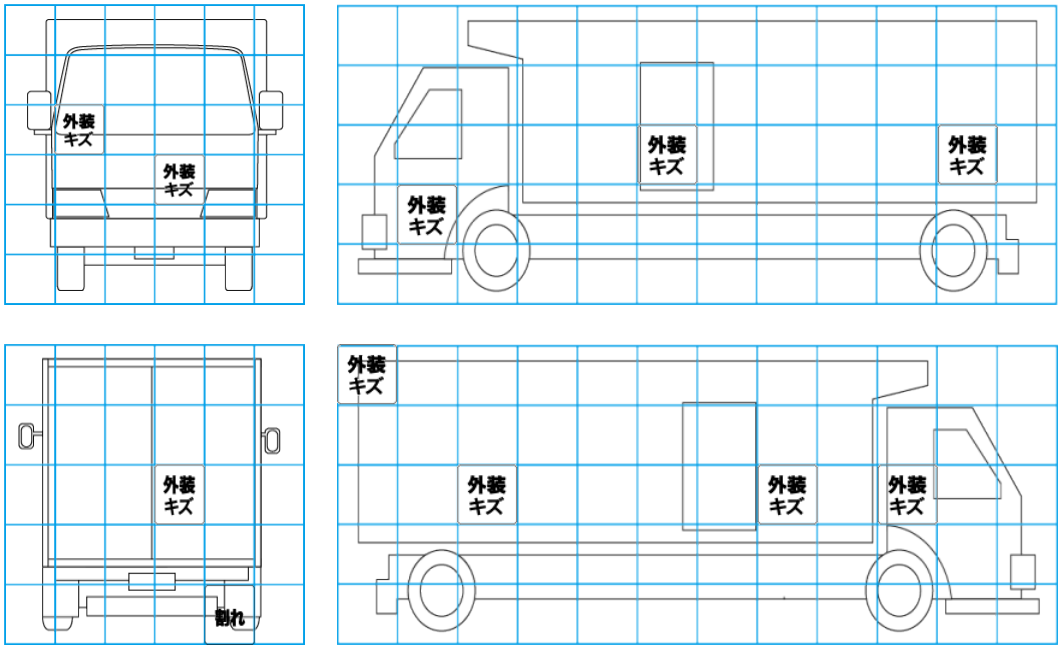
外装状態

キャブコーション	フレーム番号	フレームのさび	飛石
有	確認済	小	飛石有(リペア 可)

外装キズ	外装へこみ	うき	曲がり	サビ	補修跡	割れ	庫内キズ	庫内へこみ	庫内穴あき	床汚れ
