UJ GROUP 車両チェックシート　管理番号：0337101

車名	初年度登録	型式	形状	車台番号
いすゞ	平成29年1月	TKG-NKR85YN	高所作業車	NKR85Y-7007068

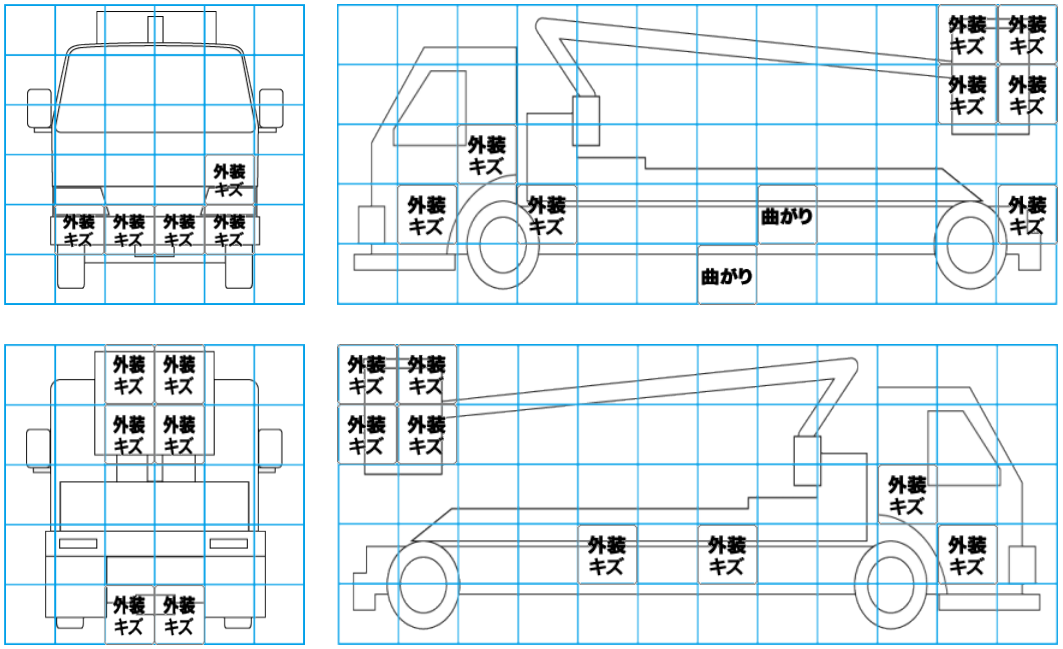
外装状態

特記事項　車両内外共に塗装汚れ　スペアタイヤホイール曲がり
キャブ天井凹み　キャブ内 傷･汚れ 有り
エンジンキー（キーレスリモコン付）１本

キャブコーション	フレーム番号	フレームのさび	飛石
有	確認済	小	点傷有
