UJ GROUP 車両チェックシート　管理番号：0337070

車名	初年度登録	型式	形状	車台番号
いすゞ	令和 3年6月	2RG-NPR88AN	冷凍バン	NPR88-7014677

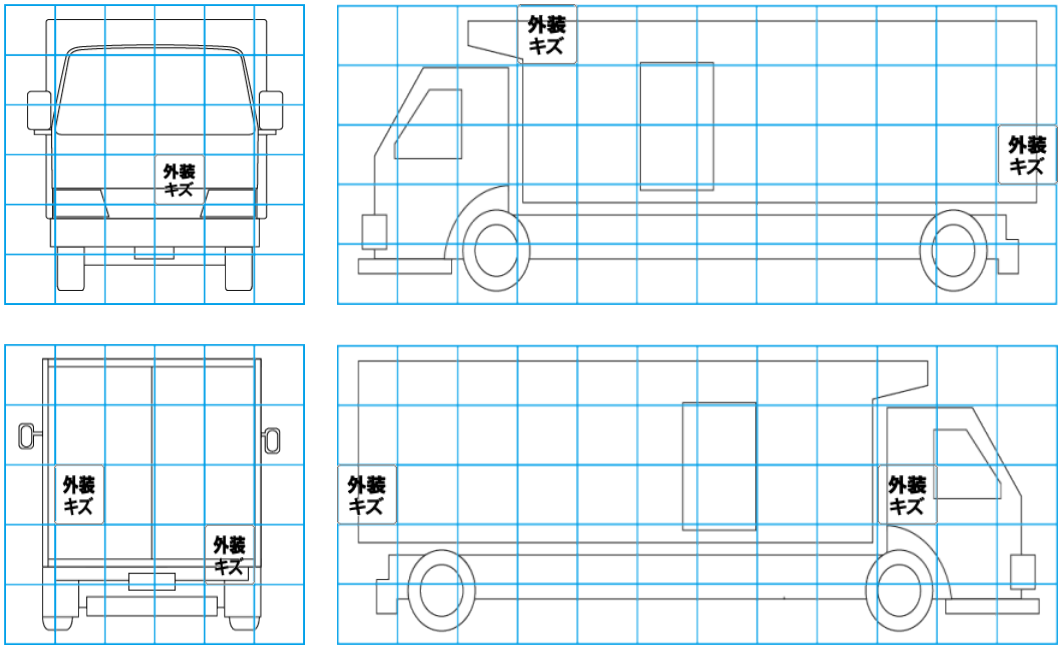
外装状態

キャブコーション	フレーム番号	フレームのさび	飛石
有	確認済	無	点傷有

外装キズ	外装へこみ	うき	曲がり	サビ	補修跡	割れ	庫内キズ	庫内へこみ	庫内穴あき	床汚れ
