UJ GROUP 車両チェックシート　管理番号：0337108

車名	初年度登録	型式	形状	車台番号
日野	平成24年2月	SKG-FC9JKAA	クレーン付平	FC9JKA-10450

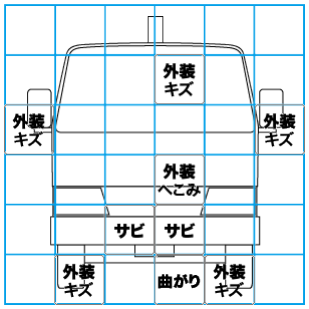
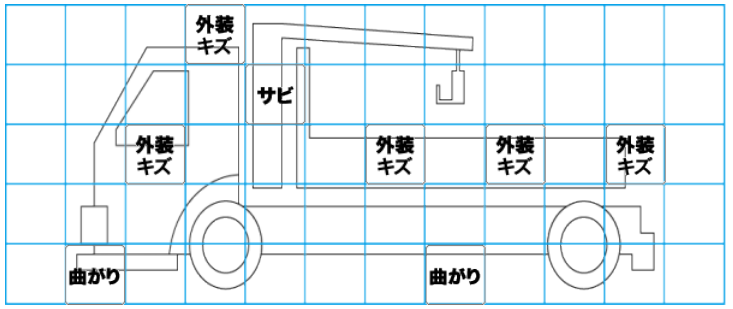
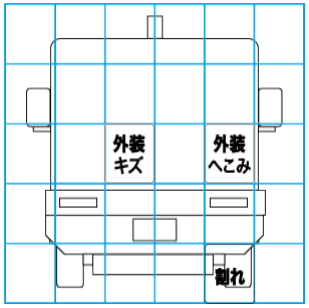
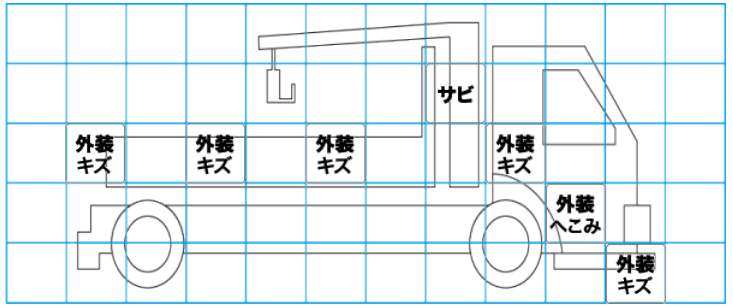
キャブコーション	フレーム番号	フレームのさび	飛石
有	確認済	小	点傷有

特記事項　エンジンキー５本、室内汚れ、左右テールランプ取り付けガタ、突入防止装置右側コーナープロテクター欠損、キャブルーフキズ有り、プロペラシャフトセンターB/g取り付けメンバー曲り　R6/2走行距離:405,374kmクラッチOH(記録簿有)
