UJ GROUP 車両チェックシート　管理番号：0437046

車名	初年度登録	型式	形状	車台番号
三菱ふそう	平成29年6月	QPG-FS64VZ	アルミウィング	FS64VZ-525152

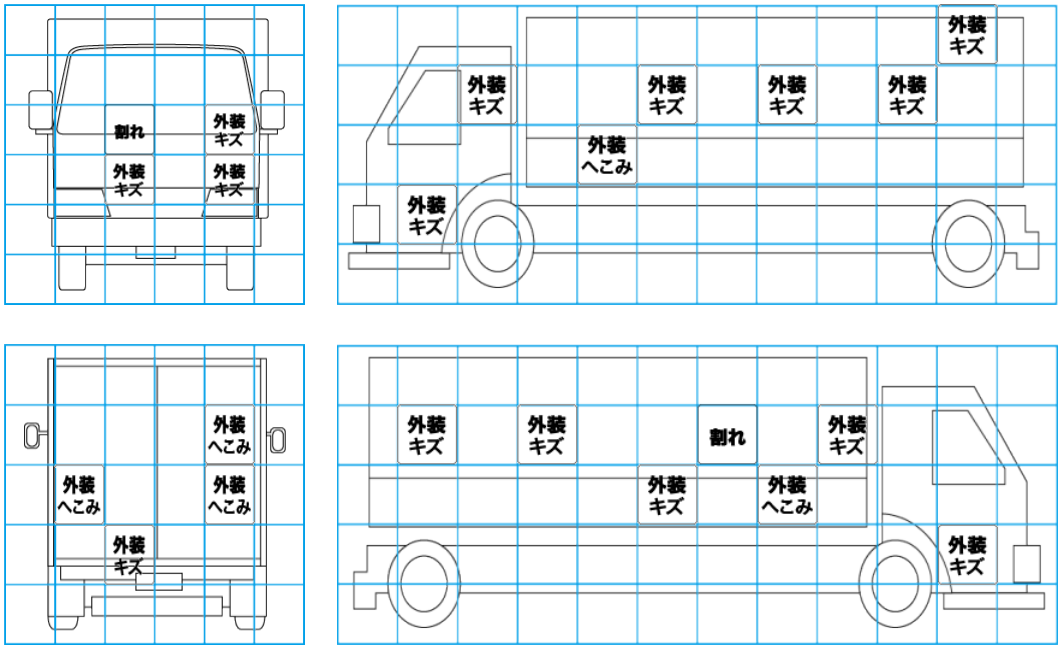
外装状態

キャブコーション	フレーム番号	フレームのさび	飛石
有	確認済	小	亀裂

外装キズ	外装へこみ	うき	曲がり	サビ	補修跡	割れ	庫内キズ	庫内へこみ	庫内穴あき	床汚れ
