UJ GROUP 車両チェックシート　管理番号：0437065

車名	初年度登録	型式	形状	車台番号
三菱ふそう	平成26年7月	TKG-FK65FY	冷凍バン	FK65FY-583055

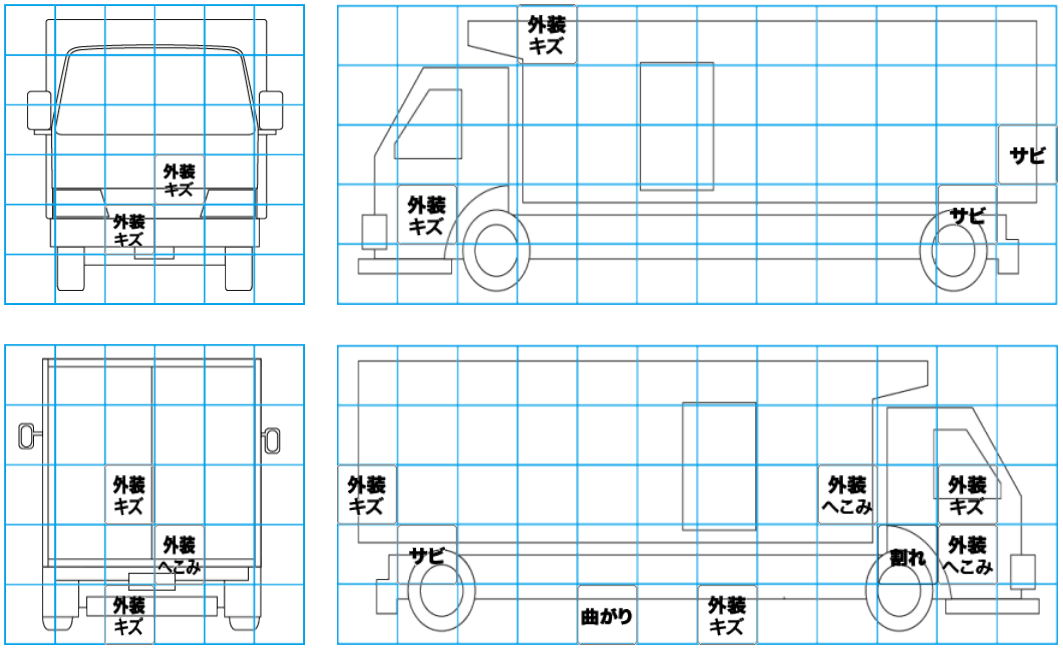
外装状態

特記事項　キャブ内キズ･汚れ。右ドアパネル凹み・ヒンジ曲り。フロント右フェンダー割れ。
エンジンキー2本、キーレスリモコン1ケ、燃料タンクキー1本、ボデーキー1本。

キャブコーション	フレーム番号	フレームのさび	飛石
有	確認済	小	点傷有
