UJ GROUP 車両チェックシート　管理番号：0637062

車名	初年度登録	型式	形状	車台番号
日野	平成27年5月	QKG-FE7JPAG	冷凍バン	FE7JPA-11324

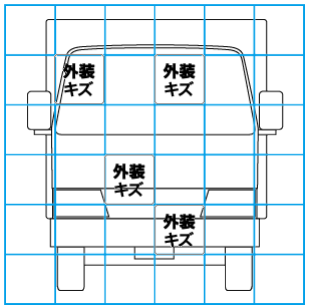
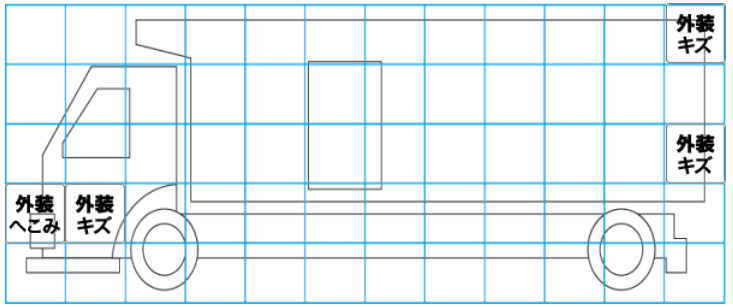
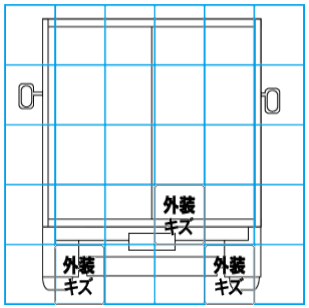
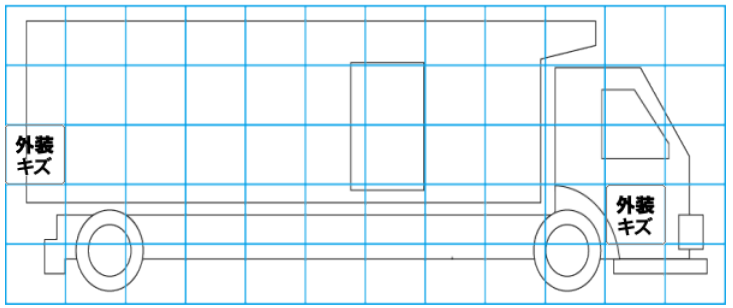
特記事項　キャブ内キズ·汚れ。右フロアー修復有。左ドアパネル凹み。＊キャブ・ボデー看板跡有。
エンジンキー3本・ボデーキー2本・燃料タンクキー2本。

キャブコーション	フレーム番号	フレームのさび	飛石
有	確認済	小	飛石有(リペア 可)
