UJ GROUP 車両チェックシート　管理番号：0737153

車名	初年度登録	型式	形状	車台番号
日野	平成26年11月	LDG-FG8JJAA	クレーン付平	FG8JJA-10043

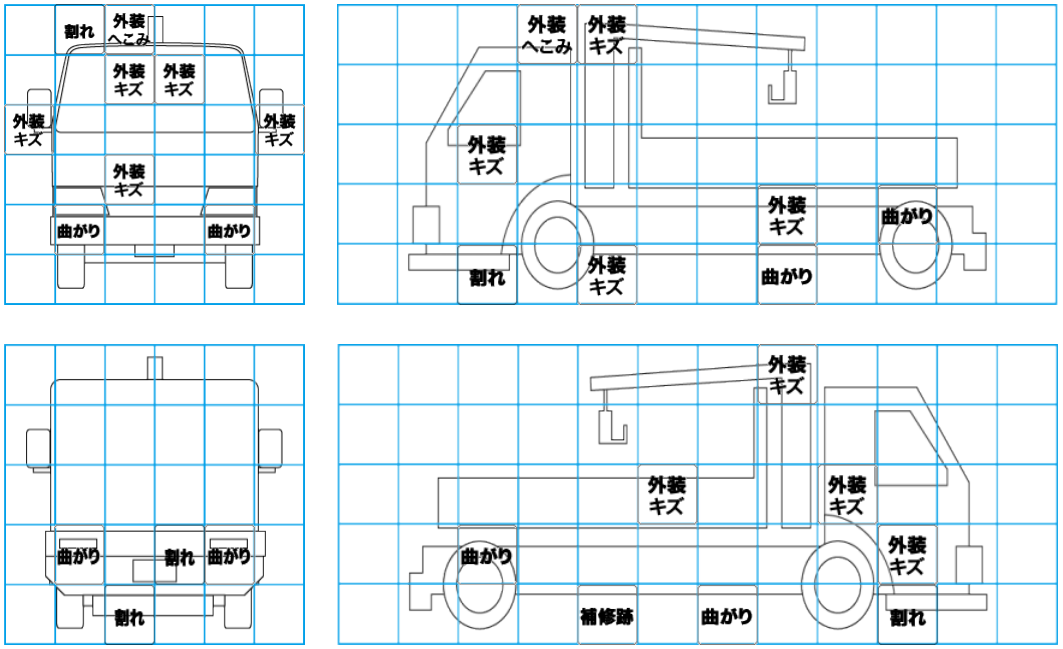
外装状態

特記事項 エンジンキー1本、室内汚れ、ルーフラック付き、キャブルーフ凹み、キャブバイザー割れ(テープ補修)、キャブ左ステップ欠損

キャブコーション	フレーム番号	フレームのさび	飛石
有	確認済	無	点傷有
