UJ GROUP 車両チェックシート　管理番号：0637036

車名	初年度登録	型式	形状	車台番号
日野	平成24年6月	LDG-FS1ERBA	脱着式コンテナ車	FS1ERB-10185

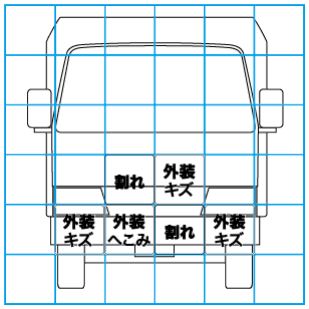
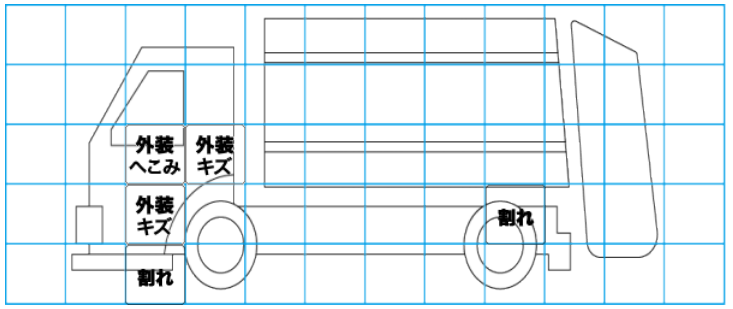
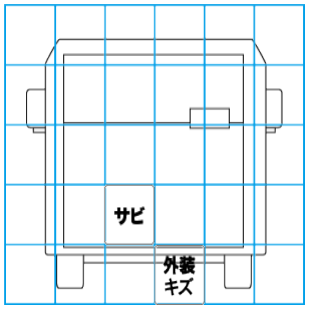
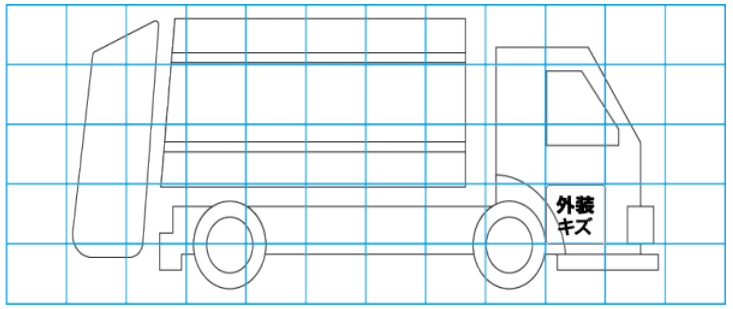
キャブコーション	フレーム番号	フレームのさび	飛石
有	一部不鮮明	中	点傷有

外装キズ	外装へこみ	うき	曲がり	サビ	補修跡	割れ	庫内キズ	庫内へこみ	庫内穴あき	床汚れ
