UJ GROUP 車両チェックシート　管理番号：0637134

車名	初年度登録	型式	形状	車台番号
三菱ふそう	平成30年9月	2PG-FU74HZ	アルミウィング	FU74HZ-500882

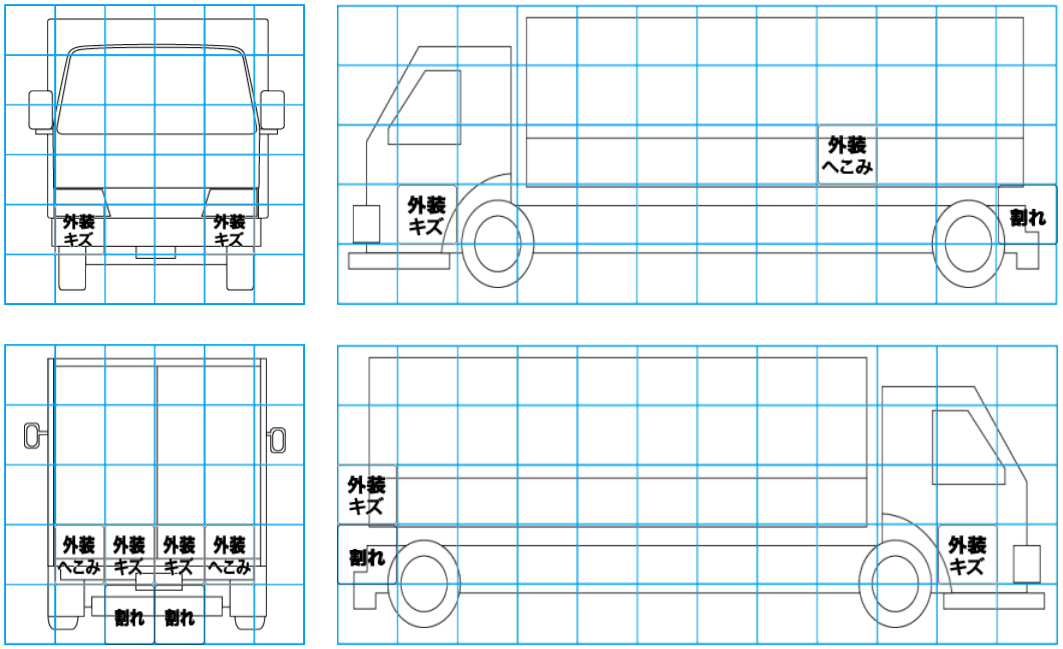
外装状態

キャブコーション	フレーム番号	フレームのさび	飛石
有	確認済	無	点傷有

外装キズ	外装へこみ	うき	曲がり	サビ	補修跡	割れ	庫内キズ	庫内へこみ	庫内穴あき	床汚れ
