UJ GROUP 車両チェックシート　管理番号：0737155

車名	初年度登録	型式	形状	車台番号
日野	平成24年12月	TKG-XZU600E	塵芥車	XZU600-0004131

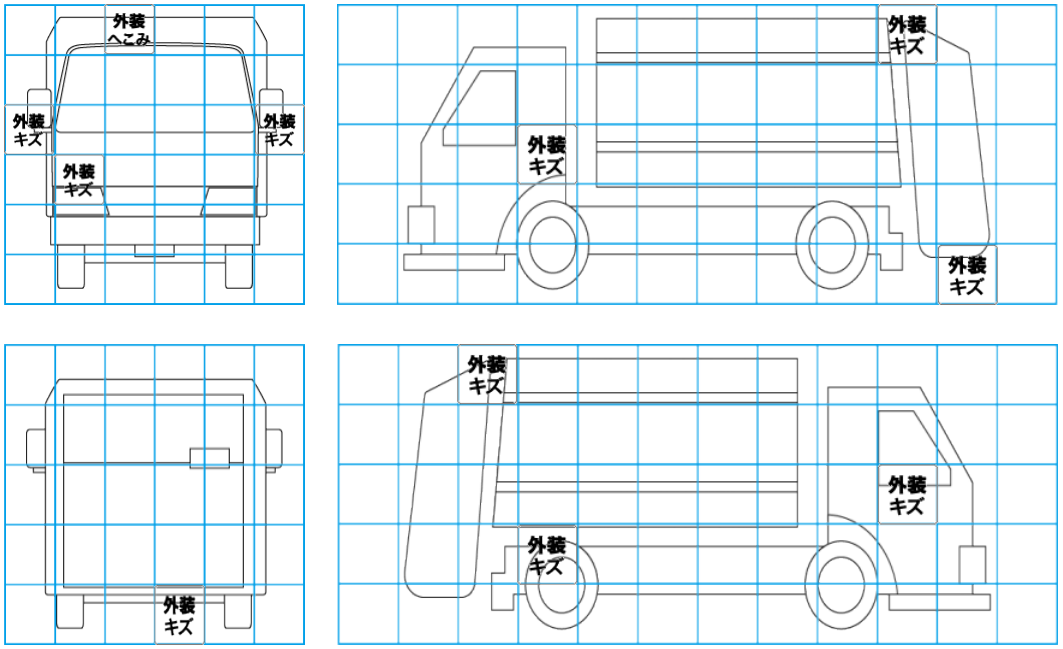
キャブコーション	フレーム番号	フレームのさび	飛石
有	確認済	小	無

【外装】

外装キズ	外装へこみ	うき	曲がり	サビ	補修跡	割れ
