UJ GROUP 車両チェックシート　管理番号：入庫予定

車名	初年度登録	型式	形状	車台番号
いすゞ	平成30年12月	2PG-FRR90S2	ドライバン	FRR90-7135508

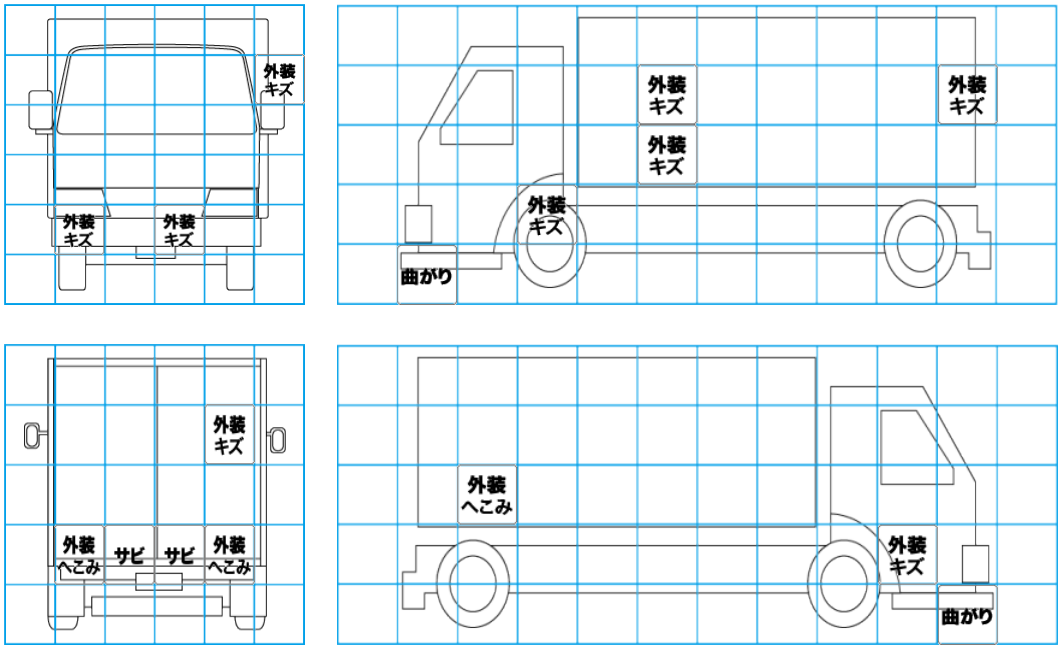
外装状態

特記事項　ドアロック付きリモコンキー１本、エンジンキー１本、ボデーキー４本、助手席側グローボックス破損

キャブコーション	フレーム番号	フレームのさび	飛石
有	確認済	小	飛石有(リペア 可)
