UJ GROUP 車両チェックシート　管理番号：0737128

車両情報				
車名	初年度登録	型式	形状	車台番号
いすゞ	平成30年8月	2PG-FRR90S1	塵芥車	FRR90-7129204

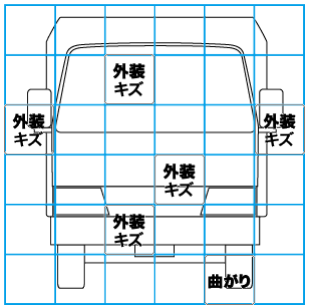
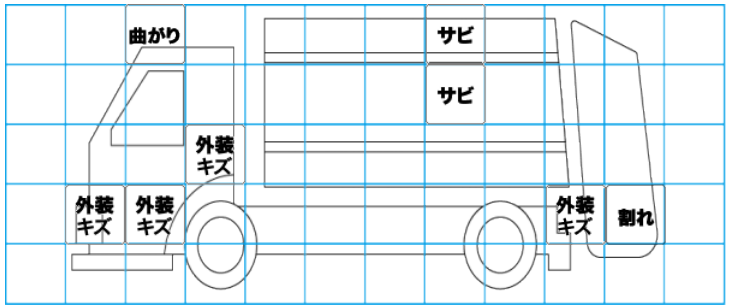
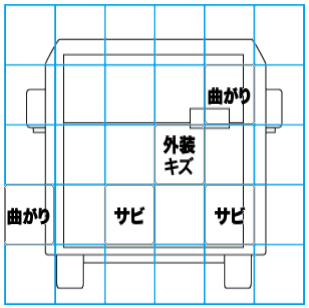
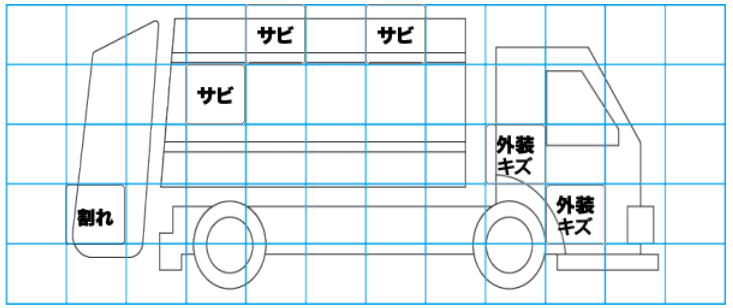
上物仕様			
上物名	メーカー	型式「製造番号」	年式
塵芥車	新明和工業	GT084-5734 「H906460581」	平成30年6月
【備考】荷箱型式:T087-57301 容積:8.7立米 プレス式、押し出し排出、左右サイドポケット(割れ有り)、汚水タンク、左側工具箱、荷箱ルーフ及び側面サビ有り			
【備考】			
【備考】

外装状態			
キャブコーション	フレーム番号	フレームのさび	飛石
有	確認済	無	点傷有

特記事項　ドアロックリモコン付きエンジンキー１本、キャブバックパネル傷有り
