UJ GROUP 車両チェックシート　管理番号：0837159

車名	初年度登録	型式	形状	車台番号
いすゞ	平成30年8月	2PG-FRR90S2	冷凍バン	FRR90-7130341

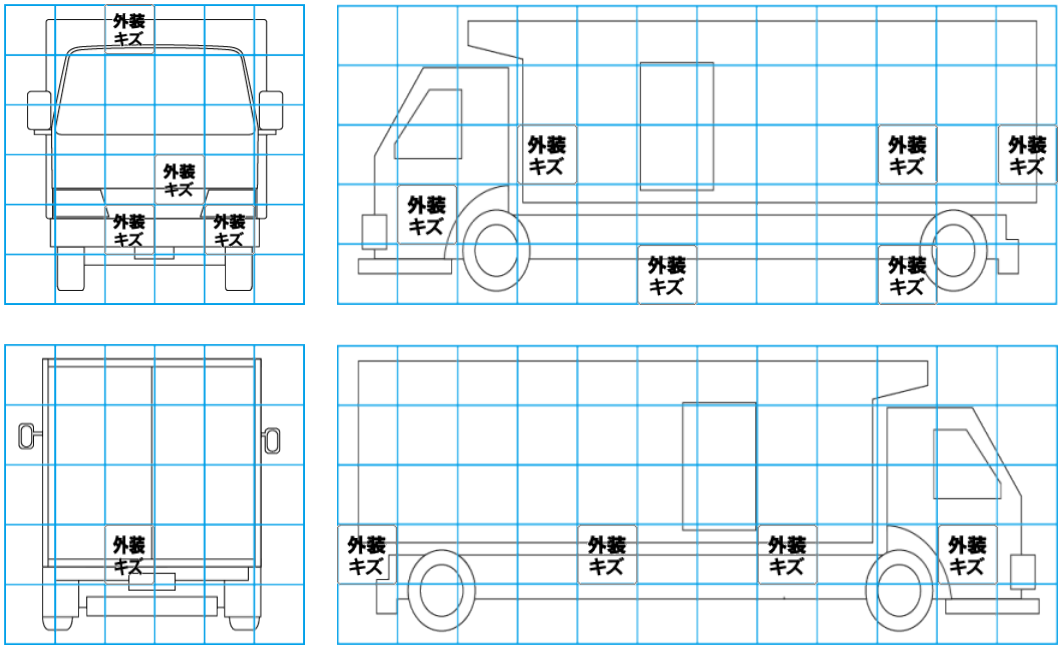
特記事項　キャブ内キズ汚れ。ルーフキズ有り。
エンジンキー2本（内キーレス1本）。ボディキー2本。

キャブコーション	フレーム番号	フレームのさび	飛石
有	確認済	小	点傷有
