UJ GROUP 車両チェックシート　管理番号：入庫予定

車名	初年度登録	型式	形状	車台番号
いすゞ	平成30年7月	TPG-NPR85AN	冷凍バン	NPR85-7080063

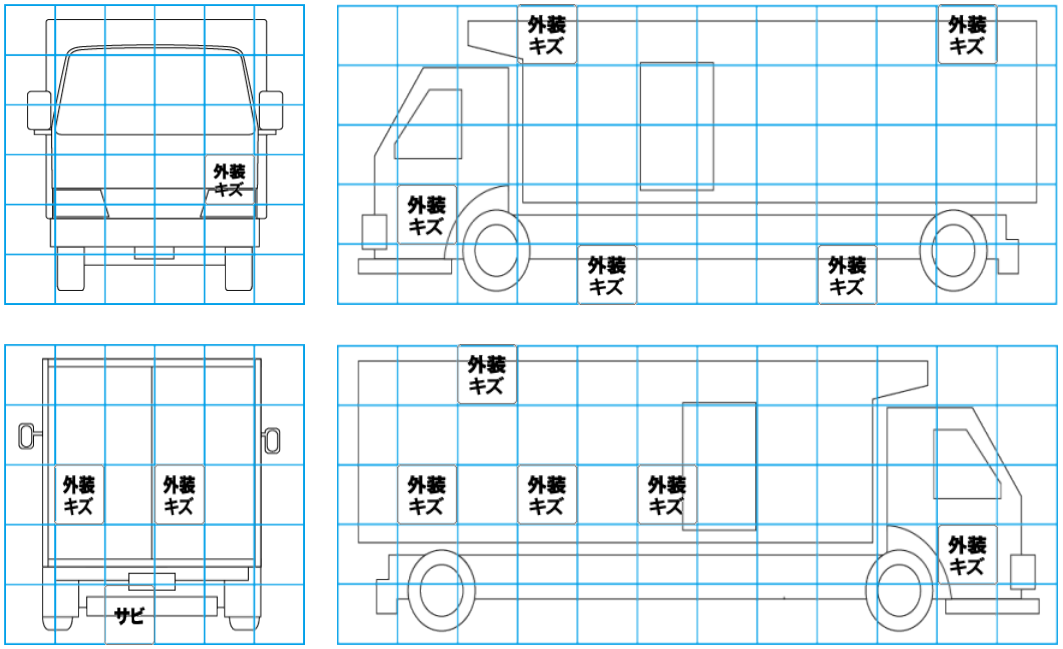
キャブコーション	フレーム番号	フレームのさび	飛石
有	確認済	無	点傷有

外装キズ	外装へこみ	うき	曲がり	サビ	補修跡	割れ	庫内キズ	庫内へこみ	庫内穴あき	床汚れ
