UJ GROUP 車両チェックシート　管理番号：0937123

車名	初年度登録	型式	形状	車台番号
三菱ふそう	令和 5年5月	2PG-FU75HZ	冷凍ウィング	FU75HZ-545018

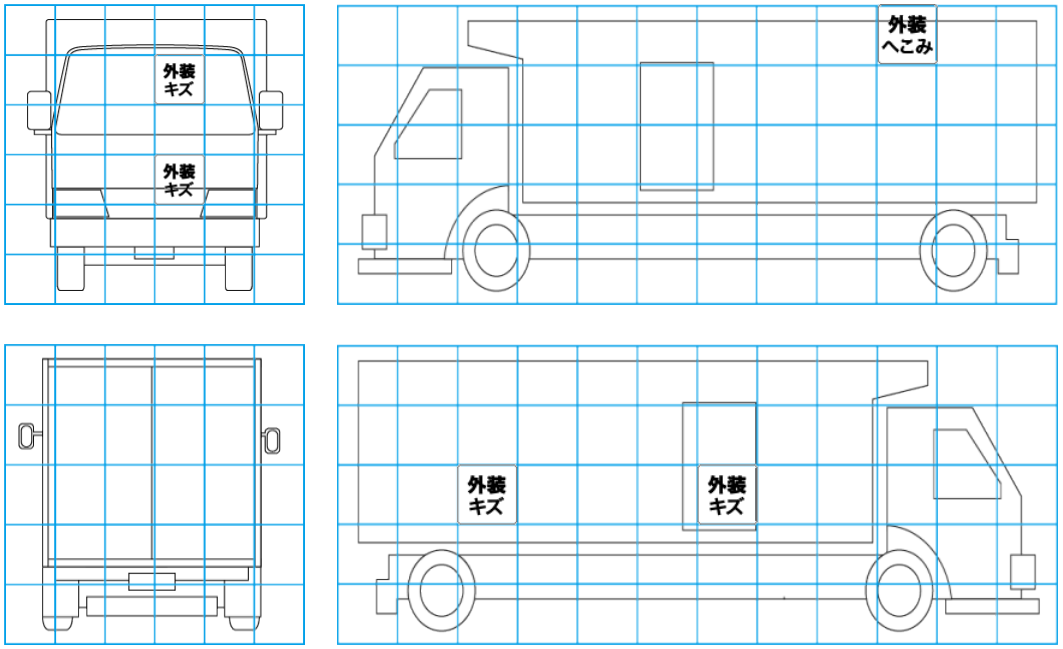
外装状態

キャブコーション	フレーム番号	フレームのさび	飛石
有	確認済	小	飛石有(リペア 可)
