UJ GROUP 車両チェックシート　管理番号：1037098

車名	初年度登録	型式	形状	車台番号
日野	令和 2年11月	2DG-FW1AHJ	冷凍バン	FW1AH-117330

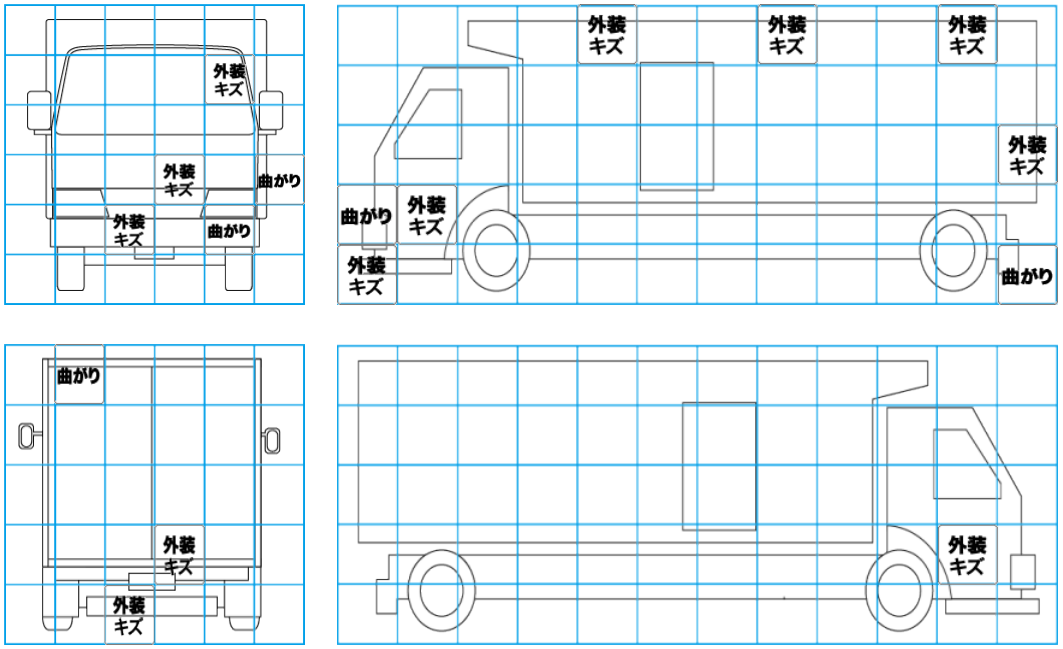
上物名	メーカー	型式「製造番号」	年式
冷凍バン	トランテックス	「V049G54」	令和 2年
【備考】断熱：リヤ・サイド共に75mm。ジョロダーレール4列。ラッシングレール2段。庫内灯4ケ。水抜き穴前後2対。 左オーバーハングバンパー曲り。リヤ水切り曲り。			
冷凍機／サブE/G（スタンバイ付）	菱重	TU100S-CN	令和 2年
【備考】外気温+22℃　-35℃設定　+19.8℃　→　-9.1℃　確認（1ｈ）。稼働時間7509ｈ。エバ下高さ2260mm。 スタンバイケーブル付。			
【備考】

キャブコーション	フレーム番号	フレームのさび	飛石
有	確認済	無	飛石有(リペア 不可)

特記事項 ＊2024年6月433.433㎞時ディーラーにてエンジン載せ替え済（記録簿無）。
＊2024年11月495.820㎞時ディーラーにてトランスミッション載せ替え、クラッチオーバーホール済（記録簿無）。
＊2025年6月541943㎞時ディーラーにてDPR/SCRユニット交換済（記録簿無）。
キャブ内キズ･汚れ。左ピラー下部歪み。フロントバンパー左歪み有（ドアと干渉有）。
エンジンキー3本・キーレスリモコン1ケ・アドブルータンクキー2本・ボデーキー2本。
