UJ GROUP 車両チェックシート　管理番号：0933027

車名	初年度登録	型式	形状	車台番号
日野	平成26年7月	QPG-FR1EXEG	ドライバン	FR1EXE-10229

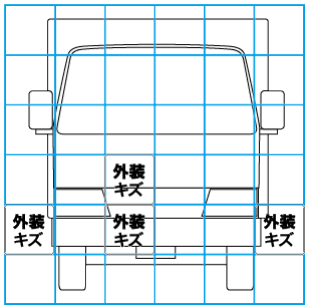
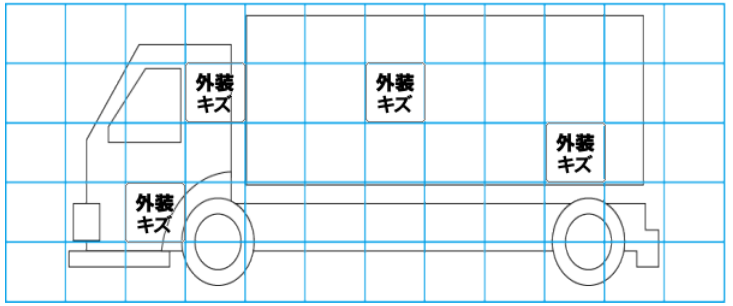
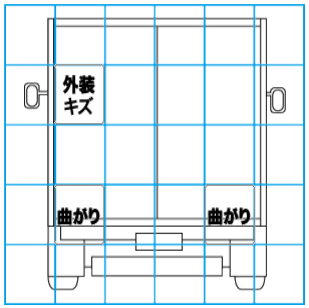
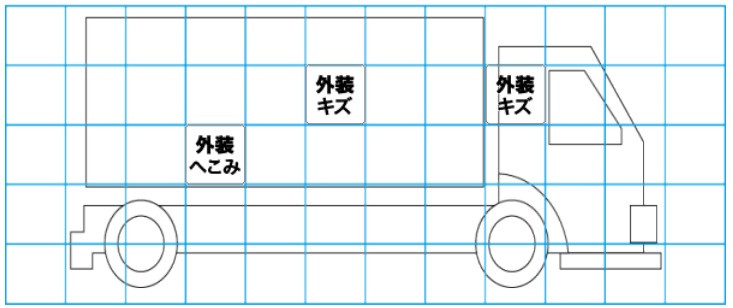
【外装】　【ボデー内】

キャブコーション	フレーム番号	フレームのさび	飛石
有	確認済	小	飛石有(リペア 不可)

特記事項　キャブ内汚れ、キズ。導風板看板レンズ欠品。キャブ内蛍光灯レンズ割れ。

外装キズ	外装へこみ	うき	曲がり	サビ	補修跡	割れ	庫内キズ	庫内へこみ	庫内穴あき	床汚れ
