UJ GROUP 車両チェックシート　管理番号：0935032

車両情報				
車名	初年度登録	型式	形状	車台番号
いすゞ	令和 1年9月	2RG-FRR90S2	アルミウィング	FRR90-7146623-A

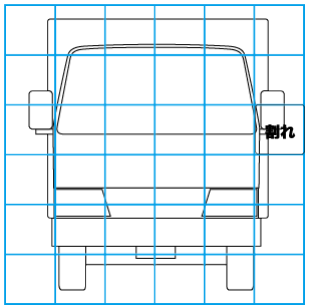
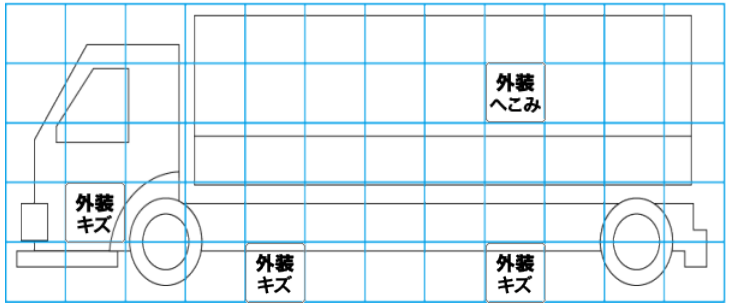
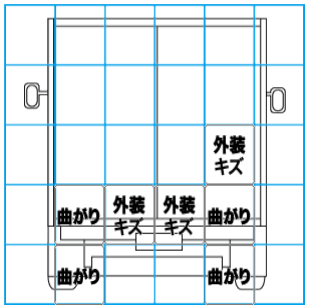
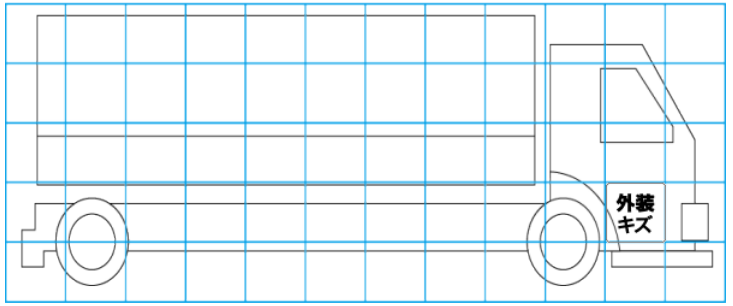
外装状態

キャブコーション	フレーム番号	フレームのさび	飛石
有	確認済	小	点傷有

外装キズ	外装へこみ	うき	曲がり	サビ	補修跡	割れ	庫内キズ	庫内へこみ	庫内穴あき	床汚れ
