UJ GROUP 車両チェックシート　管理番号：1235076

車両情報				
車名	初年度登録	型式	形状	車台番号
日野	令和 3年1月	2RG-FR1AHG	冷凍バン	FR1AH-107364-A

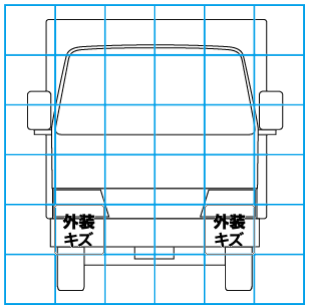
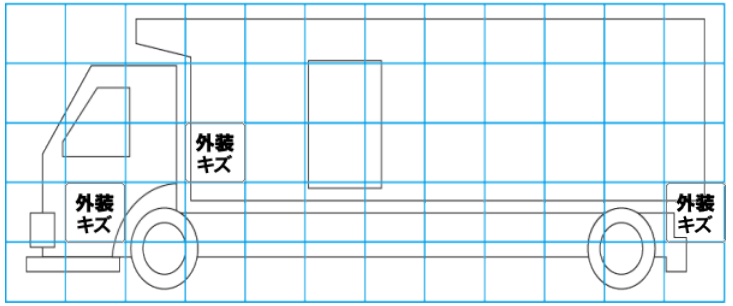
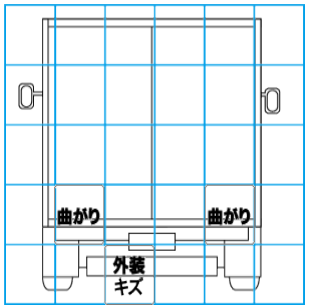
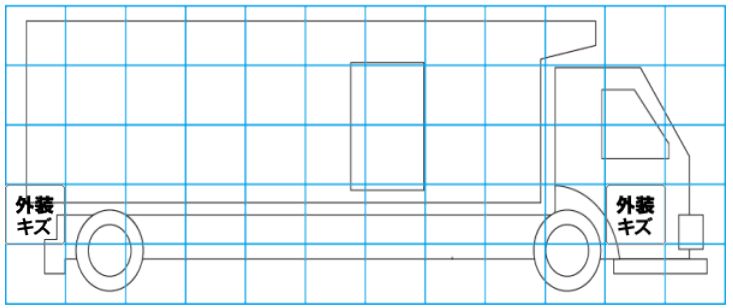
外装状態

キャブコーション	フレーム番号	フレームのさび	飛石
有	確認済	無	点傷有

特記事項 キャブ内汚れ、キズ。リヤリヤ左アブソーバー滲み。
E/Gキー2本、燃料タンクキー1本、キーレスリモコン1ケ。

外装キズ	外装へこみ	うき	曲がり	サビ	補修跡	割れ	庫内キズ	庫内へこみ	庫内穴あき	床汚れ
