UJ GROUP 車両チェックシート　管理番号：0735081

車名	初年度登録	型式	形状	車台番号
三菱ふそう	平成28年12月	TPG-FEB50	ドライバン	FEB50-551687

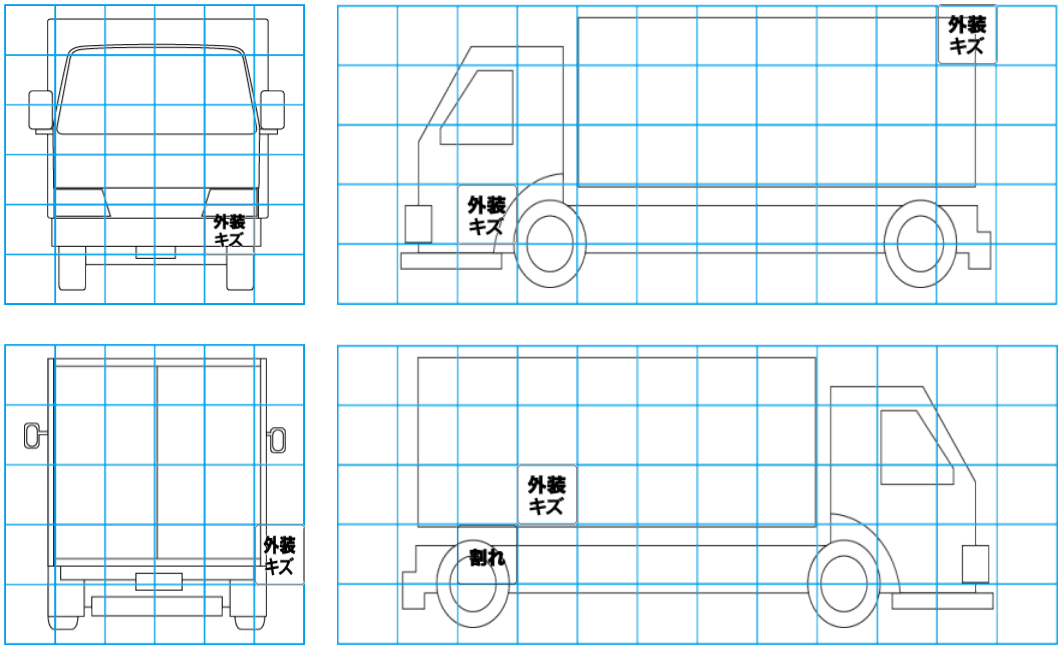
外装状態

キャブコーション	フレーム番号	フレームのさび	飛石
有	確認済	無	無

外装キズ	外装へこみ	うき	曲がり	サビ	補修跡	割れ	庫内キズ	庫内へこみ	庫内穴あき	床汚れ
