日付：R06. 05/08

UJ GROUP 車両チェックシート　管理番号：1235085

車名	初年度登録	型式	形状	車台番号
UDトラックス	平成30年11月	2PG-CD5CA	冷凍バン	JNCMB02C2JU036019

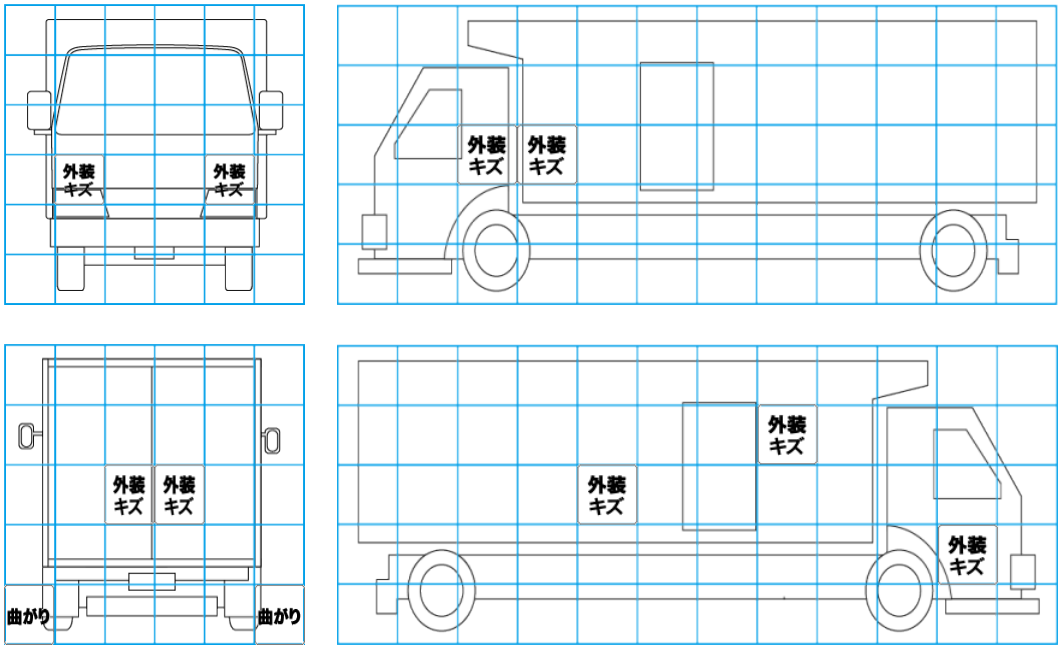
外装状態

キャブコーション	フレーム番号	フレームのさび	飛石
有	確認済	無	飛石有(リペア 可)

外装キズ	外装へこみ	うき	曲がり	サビ	補修跡	割れ	庫内キズ	庫内へこみ	庫内穴あき	床汚れ
