日付：R06. 04/25

UJ GROUP 車両チェックシート　管理番号：1135024

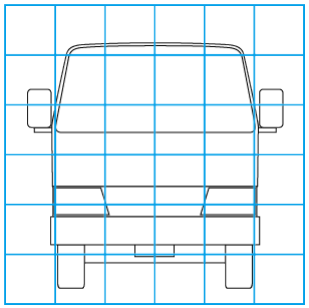
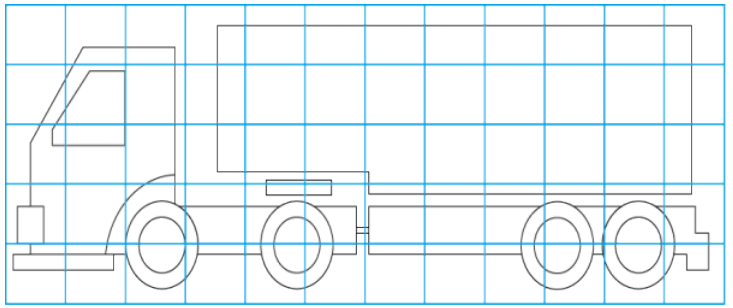
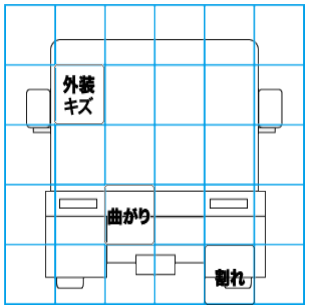
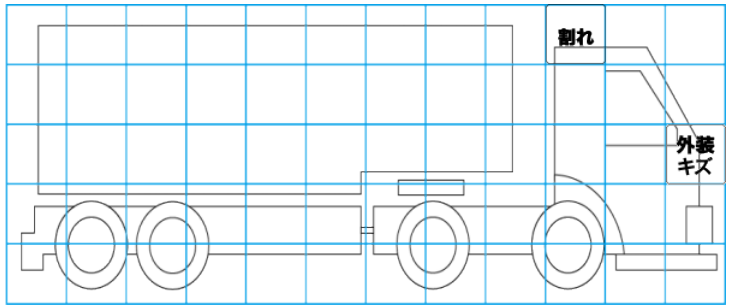
特記事項 エンジンキー1本、キーレス1本、燃料キー1本、右サイドガード取付折れ

キャブコーション	フレーム番号	フレームのさび	飛石
有	確認済	小	点傷有
