UJ GROUP 車両チェックシート　管理番号：1135036

車名	初年度登録	型式	形状	車台番号
三菱ふそう	平成29年11月	2PG-FS74HZ	アルミウィング	FS74HZ-500569

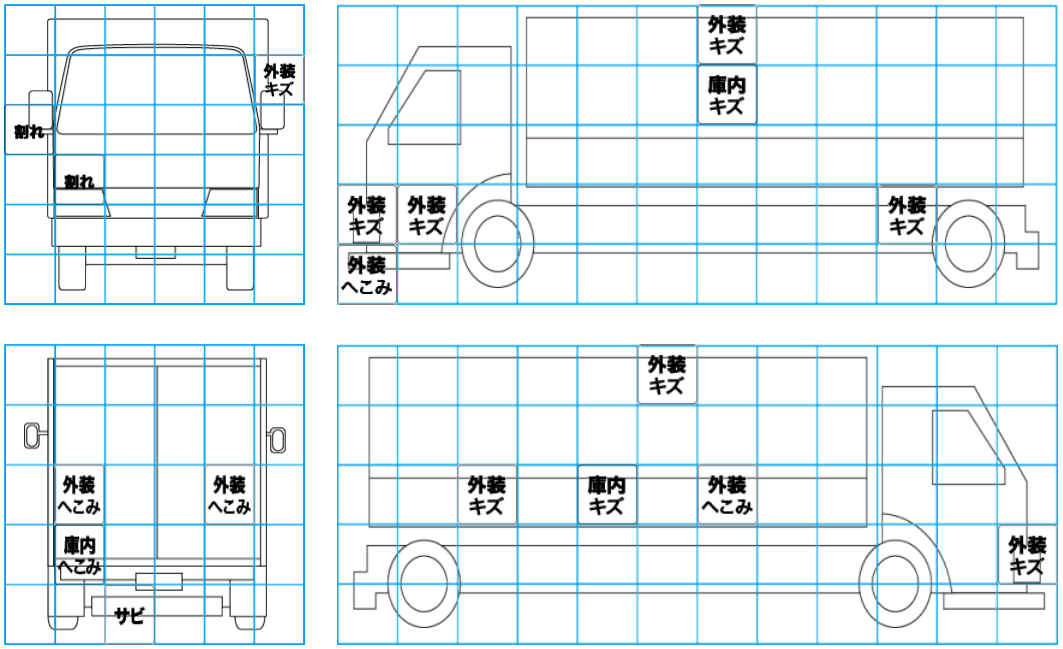
外装状態

キャブコーション	フレーム番号	フレームのさび	飛石
有	確認済	小	点傷有
