車両情報				
車名	初年度登録	型式	形状	車台番号
日野	平成23年3月	LKG-FR1EXBG	冷凍バン	FR1EXB-10819
走行	馬力	シフト		ブレーキ
976.858km	380PS/279KW	セミア/T	プロシフト 12速	エア
				長: 9,330 mm 幅: 2,290 mm 高: 2,240 mm 門高: 2,200 mm

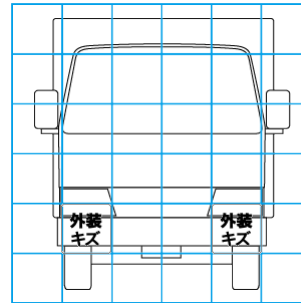
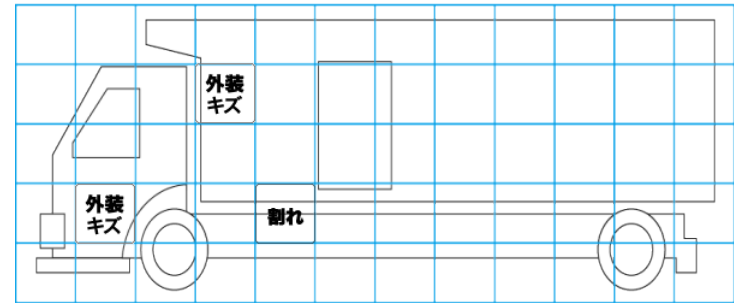
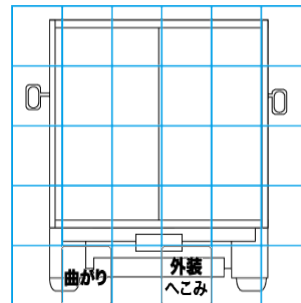
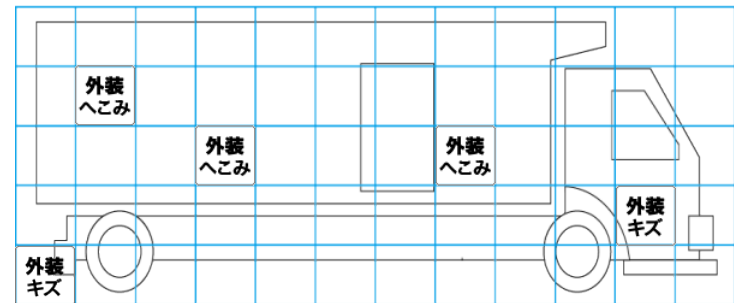
外装状態			
キャブコーション	フレーム番号	フレームのさび	飛石
有	確認済	無	点傷有

【外装】				【ボデー内】						
外装キズ	外装へこみ	うき	曲がり	サビ	補修跡	割れ	庫内キズ	庫内へこみ	庫内穴あき	床汚れ
