車両情報				
車名	初年度登録	型式	形状	車台番号
日野	平成23年3月	LKG-FR1EXBG	冷凍バン	FR1EXB-10819
走行	馬力	シフト		ブレーキ
976.858km	380PS/279KW	セミア/T	プロシフト 12速	エア
				長: 9,330 mm 幅: 2,290 mm 高: 2,240 mm 門高: 2,200 mm

上物仕様			
上物名	メーカー	型式「製造番号」	年式
冷凍バン	矢野特殊自動車	LA1103-0090 「110090」	平成23年
【備考】 ラッシングレール2段。ジョロダレール4列。庫内灯5個。作業灯2個(不灯)。水抜き穴: 前方左1個、後方1対。断熱材: リヤ90mmサイド75mm。			
冷凍機/サブエンジン (スタンバイ付)	菱重	TU100SA-CN 「194100126BL」	平成23年
【備考】 -35℃設定。+10.8℃→-21.5℃(2H)確認。稼働時間: 5116h。			
【備考】

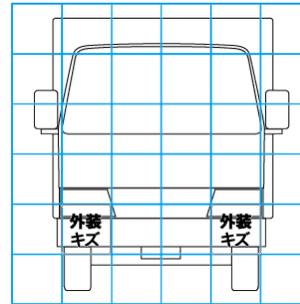
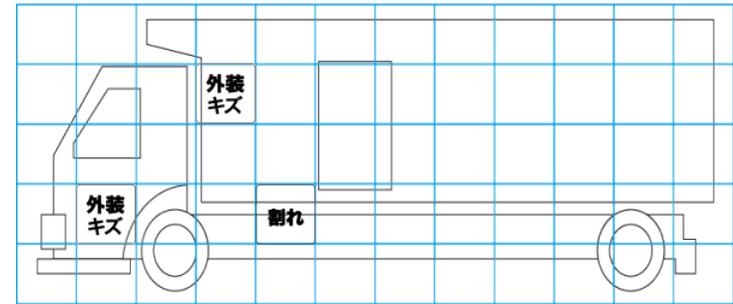
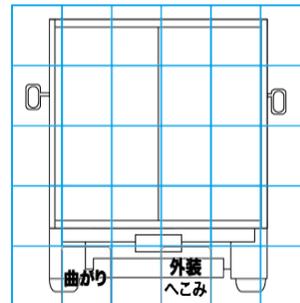
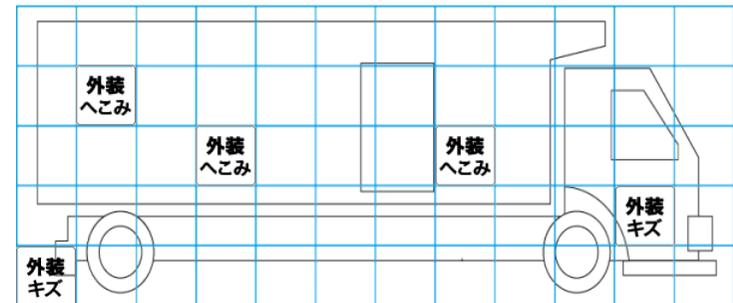
【外装】				【ボデー内】						
外装キズ	外装へこみ	うき	曲がり	サビ	補修跡	割れ	庫内キズ	庫内へこみ	庫内穴あき	床汚れ

外装状態			
キャブコーション	フレーム番号	フレームのさび	飛石
有	確認済	無	点傷有
