車両情報				
車名	初年度登録	型式	形状	車台番号
三菱ふそう	令和 5年3月	2KG-FK62F	ドライバン	FK62F-610604
走行	馬力	シフト	ブレーキ	ボディ内寸
347,513km	240PS/177KW	M/T 6速	エア	長: 5,560 mm 幅: 2,350 mm 高: 2,290 mm 門高: 2,210 mm

上物仕様			
上物名	メーカー	型式「製造番号」	年式
ドライバン	パプコ	「22-6F0907」	令和 4年2月
【備考】 ラッシングレール2段、パレティナガイド、庫内灯3ヶ、90度ストッパー、左側ステンレス工具箱2ヶ、ステンレスリヤフェンダー、アルミサイドバンパー			
【備考】			
【備考】

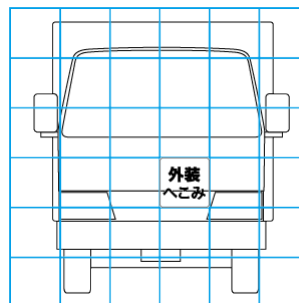
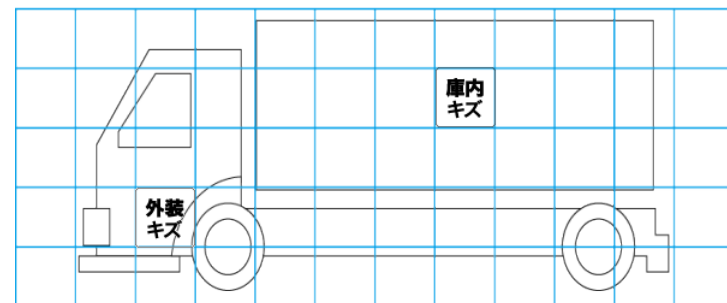
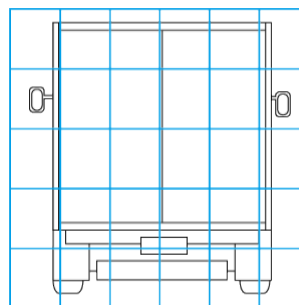
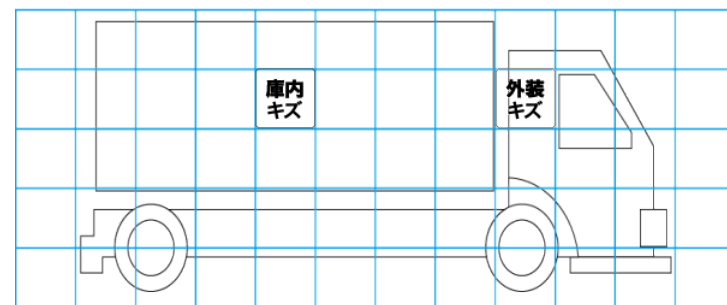
外装状態			
キャブコーション	フレーム番号	フレームのさび	飛石
有	確認済	無	点傷有

【外装】		【ボデー内】								
外装キズ	外装へこみ	うき	曲がり	サビ	補修跡	割れ	庫内キズ	庫内へこみ	庫内穴あき	床汚れ
