車両情報				
車名	初年度登録	型式	形状	車台番号
三菱ふそう	平成26年12月	QKG-FU54VZ	アルミ平	FU54VZ-532700
走行	馬力	シフト	ブレーキ	ボディ内寸
573.667km	380PS/279KW	A/T イノマツ 12速	エア	長: 9,600 mm 幅: 2,350 mm 高: 780 mm 門高: mm

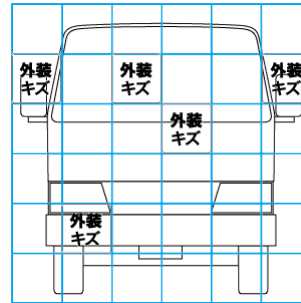
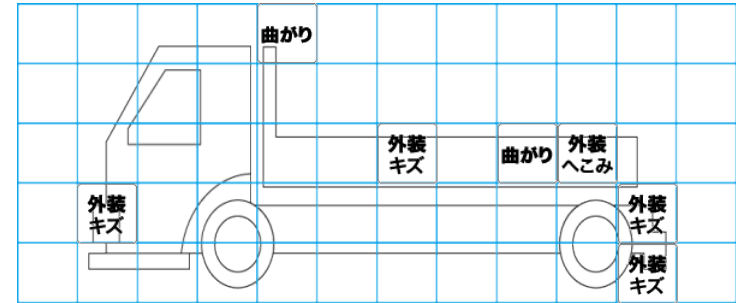
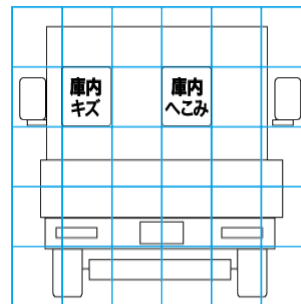
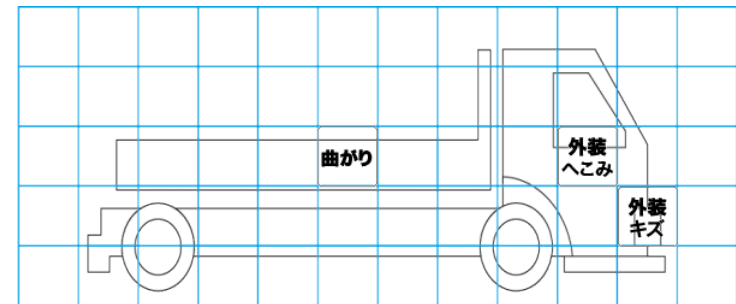
外装状態			
キャブコーション	フレーム番号	フレームのさび	飛石
有	確認済	無	点傷有

【外装】				【ボデー内】									
外装キズ	外装へこみ	うき	曲がり	サビ	補修跡	割れ	庫内キズ	庫内へこみ	庫内穴あき	床汚れ
