車両情報				
車名	年式	型式	形状	車台番号
日野	平成30年10月	2PG-FW1AHG	アルミウイング	FW1AH-105898
走行	馬力	シフト	ブレーキ	ボディ内寸
419,360km	380PS/279KW	M/T 7速	エア	長: 9,630 mm 幅: 2,400 mm 高: 2,660 mm 門高: 2,570 mm

上物仕様			
上物名	メーカー	型式「製造番号」	年式
アルミウイング	日本フルハーフ	DKL「W9D1250」	平成30年
【備考】 ラッシングレール2段。引き出しフック9対。庫内灯4ヶ。			
【備考】			
【備考】

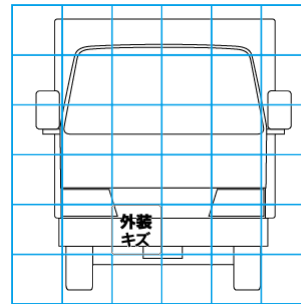
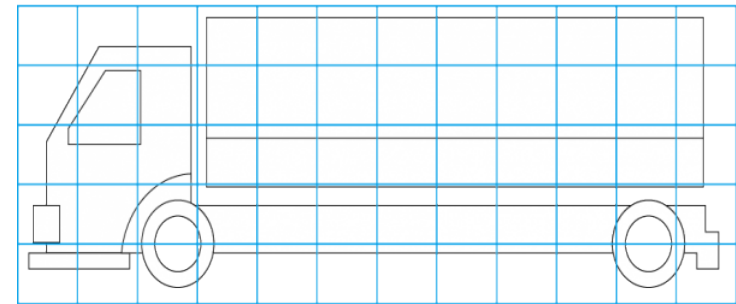
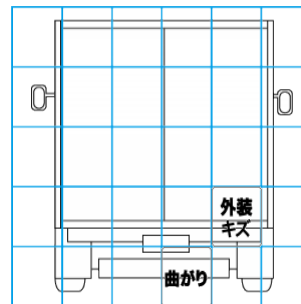
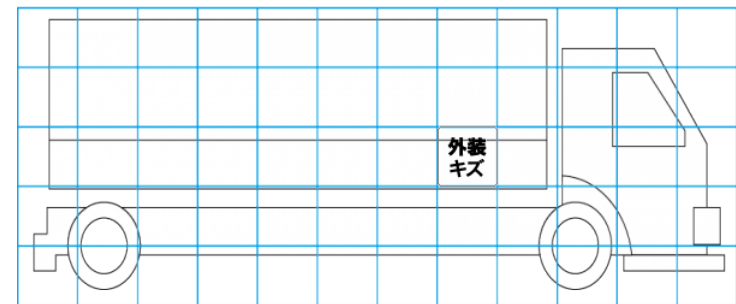
【外装】	【ボデー内】
外装キズ	庫内キズ
外装へこみ	庫内へこみ
うき	庫内穴あき
曲がり	床汚れ
サビ	
補修跡	
割れ

外装状態			
キャブコーション	フレーム番号	フレームのさび	飛石
有	確認済	無	飛石有(リペア 不可)
