車両情報				
車名	初年度登録	型式	形状	車台番号
いすゞ	平成26年8月	KQG-CYL77AA	冷凍パン	CYL77A-7005568
走行	馬力	シフト	ブレーキ	ボディ内寸
1,144,121km	380PS/279KW	A/T スムーサー 12速	エア	長: 9,300 mm 幅: 2,270 mm 高: 2,270 mm 門高: 2,100 mm

上物仕様			
上物名	メーカー	型式「製造番号」	年式
冷凍パン	アルナ矢野	LH140467	平成26年7月
【備考】 断熱 サイド75mm/リヤ85mm 観音式サイド扉2ヶ所 ラッシングレール3段 パレティナガイド エアリブ ジョロダーレール4列 水抜き穴4ヶ所 LED庫内灯2列			
冷凍機/サブE/G (スタンバイ付)	菱重	TU100SAM-CNA 「497200180BL」	平成26年
【備考】 2エバ マワ35℃設定 1hでA室12.1→マワ15.0℃/B室11.3→マワ15.0℃確認 積算運転時間16459h			
【備考】

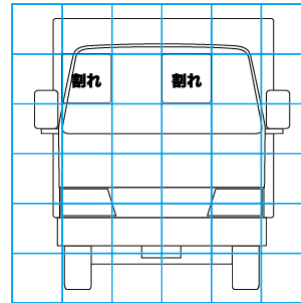
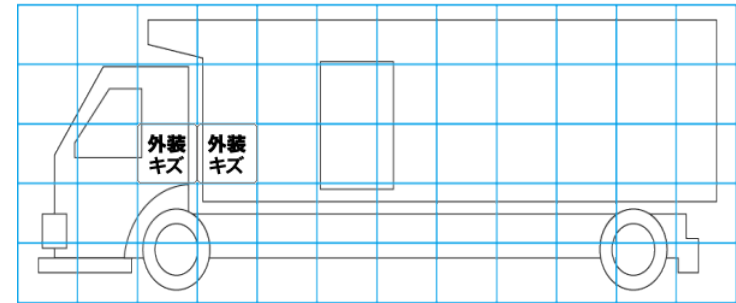
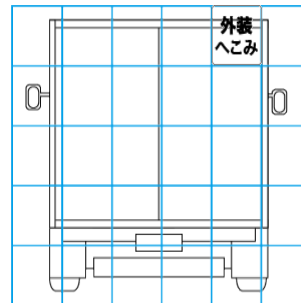
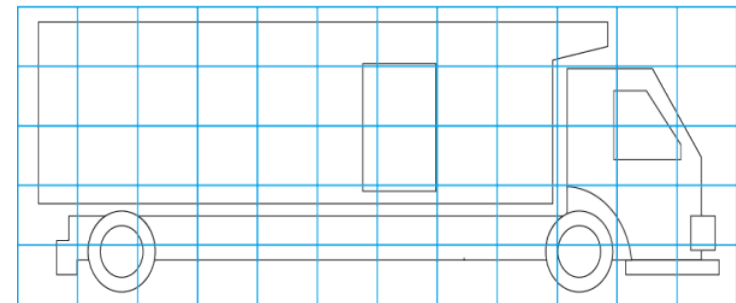
【外装】					【ボデー内】					
外装キズ	外装へこみ	うき	曲がり	サビ	補修跡	割れ	庫内キズ	庫内へこみ	庫内穴あき	床汚れ

外装状態			
キャブコーション	フレーム番号	フレームのさび	飛石
有	確認済	小	飛石有(リペア可)
