車両情報				
車名	初年度登録	型式	形状	車台番号
日野	平成29年2月	QPG-FW1EXEG	冷凍パン	FW1EXE-19981
走行	馬力	シフト		ボディ内寸
700.609km	380PS/279KW	セミア/T	プロシフト 12速	長: 9,310 mm 幅: 2,280 mm 高: 2,440 mm 門高: 2,140 mm

上物仕様			
上物名	メーカー	型式「製造番号」	年式
冷凍パン	トランテックス	HFWXG-EUAFCP 「2TA0890-02」	平成28年
【備考】断熱: リヤ50mm。サイド75mm。前後水抜き穴2対。ラッシングレール2段。庫内灯5ヶ。リヤ扉シャッター式。			
冷凍機/直結(スタンバイ付)	デンソー	DNPE105EJ1	平成29年1月
【備考】-32℃設定 +6℃ → -18℃ (1h)確認。稼働時間6979h。スタンバイケーブル欠品。			
跳ね上げゲート	トランテックス	TRAM10-1456 「S71206651」	平成28年
【備考】PG寸法: 全長1555mm。全幅2385mm。有効長1300mm。有効幅2140mm。最大荷重1000kg。庫内リモコン付き。

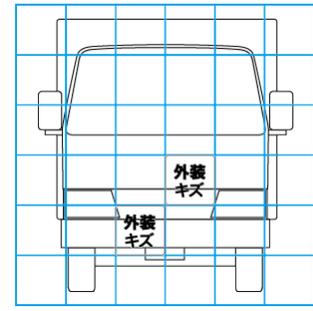
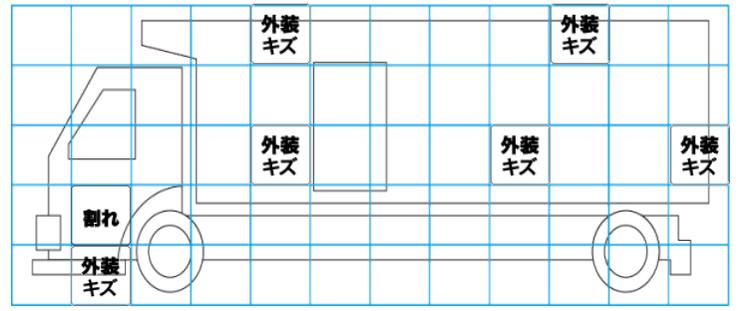
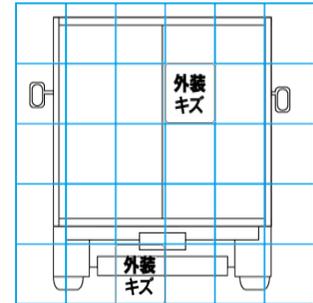
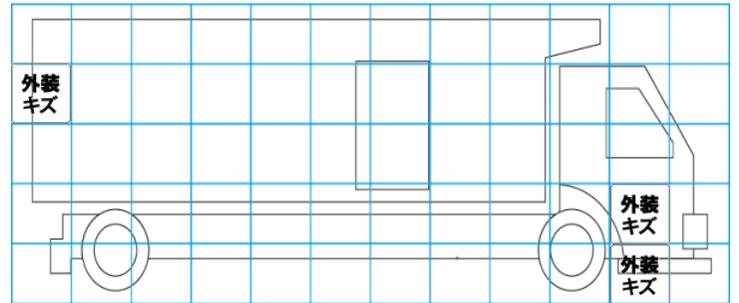
外装状態			
キャブコーション	フレーム番号	フレームのさび	飛石
有	確認済	無	点傷有

【外装】		【ボデー内】								
外装キズ	外装へこみ	うき	曲がり	サビ	補修跡	割れ	庫内キズ	庫内へこみ	庫内穴あき	床汚れ
