車両情報				
車名	初年度登録	型式	形状	車台番号
いすゞ	平成30年6月	TKG-FRR90S2	アルミウイング	FRR90-7118959
走行	馬力	シフト	ブレーキ	ボディ内寸
443,389km	210PS/154KW	M/T 6速	エア	長: 6,340 mm 幅: 2,400 mm 高: 2,250 mm 門高: 2,150 mm

上物仕様			
上物名	メーカー	型式「製造番号」	年式
アルミウイング	日本フルハーフ	DMS 「W6DD672」	平成30年
【備考】 ラッシングレール2段、LED庫内灯3ヶ、引き出しフック5対、庫内キズ汚れ有り、R左ドアヒンジ曲がり、左右アオリ蝶番ボルト欠損箇所所有り、左側ステンレス工具箱			
パワーゲート/格納ゲート	極東開発工業	CG1002K-3MRA2 「18T038609N」	平成30年3月
【備考】 最大昇降荷重:1000kg、全長1570mm、全幅2230mm、有効幅2110mm、キャストスタッパー迄1380mm、庫内リモコン、			
【備考】

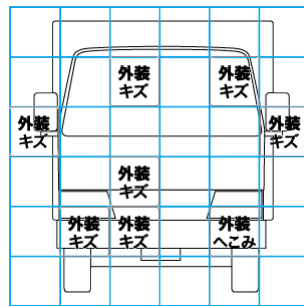
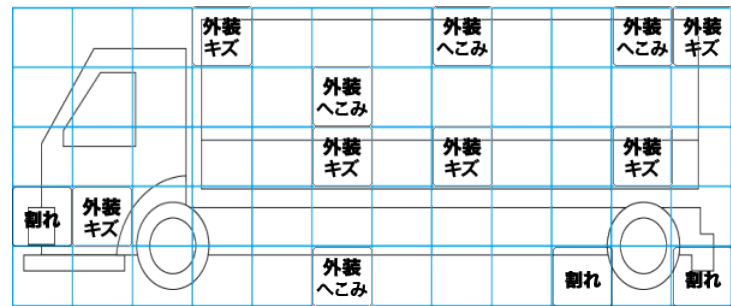
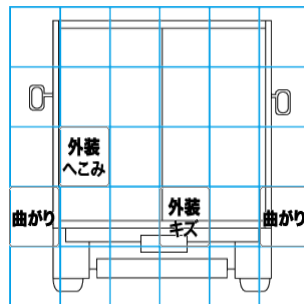
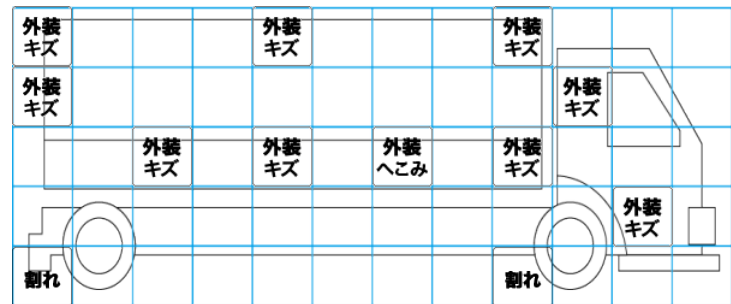
外装状態			
キャブコーション	フレーム番号	フレームのさび	飛石
有	確認済	無	点傷有

【外装】				【ボデー内】						
外装キズ	外装へこみ	うき	曲がり	サビ	補修跡	割れ	庫内キズ	庫内へこみ	庫内穴あき	床汚れ
