車両情報				
車名	初年度登録	型式	形状	車台番号
いすゞ	令和 1年3月	2PG-CYY77C	冷凍パン	CYY77C-7000181
走行	馬力	シフト		ボディ内寸
876,283km	380PS/279KW	セミア/T	スムーサー 12速	長: 9,390 mm 幅: 2,280 mm 高: 2,290 mm 門高: 2,110 mm

上物仕様			
上物名	メーカー	型式「製造番号」	年式
冷凍パン	日本フルハーフ	VHB 「T7D9514」	平成30年
【備考】断熱 リヤ100mm・サイド75mm。ジョロダールール4列。ラッシングレール3段。庫内灯10ヶ。水抜き穴前後2対。両開き式サイド扉2ヶ所。間仕切り付。フェリーフック左右2対。看板跡あり。			
冷凍機/サブE/G (スタンバイ付)	菱重	TU100SAM-CNF	平成30年
【備考】外気温+34.4℃ -35℃設定 +32.5℃ → +12.4℃ 確認(1h)。稼働時間7,959h・スタンバイ1,643h。スタンバイケーブル付。2エバ(リヤエバ高さ2,140mm)。			
【備考】

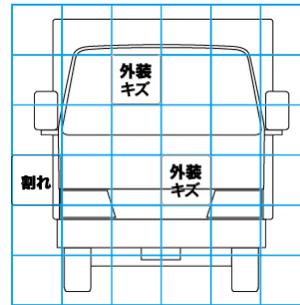
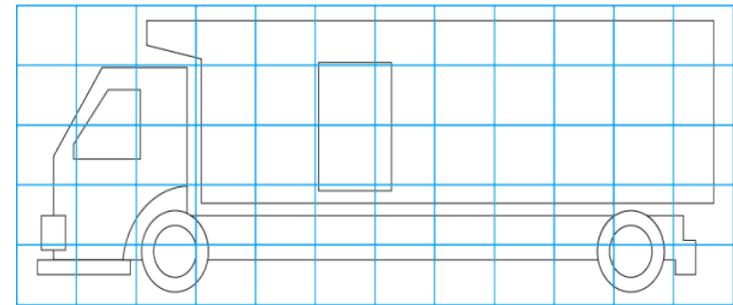
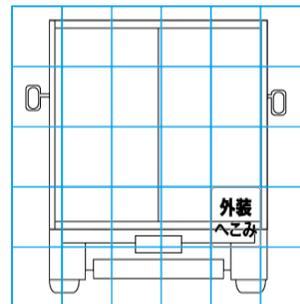
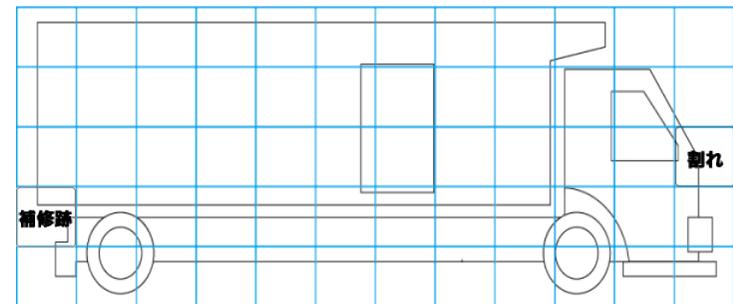
【外装】					【ボデー内】					
外装キズ	外装へこみ	うき	曲がり	サビ	補修跡	割れ	庫内キズ	庫内へこみ	庫内穴あき	床汚れ

特記事項 キャブ内キズ・汚れ有り。アイドリングストップ付。インパネポケット欠品。シガライター不良。右ドアヒンジ曲り(コーナーパネルと干渉有り)。右コーナーパネル割れ。エンジンキー1本内、キーレス付1本)スペア欠品

外装状態			
キャブコーション	フレーム番号	フレームのさび	飛石
有	確認済	無	飛石有(リペア可)
