車両情報				
車名	初年度登録	型式	形状	車台番号
日野	令和 1年7月	2DG-FW1AHJ	冷凍パン	FW1AH-108714
走行	馬力	シフト	ブレーキ	ボディ内寸
451,252km	380PS/279KW	M/T 7速	エア	長: 9,420 mm 幅: 2,270 mm 高: 2,450 mm 門高: 2,260 mm

上物仕様			
上物名	メーカー	型式「製造番号」	年式
冷凍パン	日本フルハーフ	ELGO 「E7E3070」	令和 1年
【備考】断熱材: サイド75mm、リヤ100mm。ラッシングレール3段。ジョロダレール4例。庫内灯8ヶ(1ヶ不灯)。90度ストッパー。センターローラー付(センターローラー隙間埋めゴムとステンレスカバー欠品あり)。水抜き穴前後2対。リヤステップ曲がり。観音扉塗装剥がれ。左観音扉オープンストッパー受け側外れガタ。			
冷凍機/サブE/G(スタンバイ付)	菱重	TU100SAM-CNF 「999200095BL」	令和 1年
【備考】(外気温 +37.0℃) -35℃設定 +36.1℃ → +9.2℃ 1h 確認。 2エバ(リヤエバ内寸高さ2300mm)。稼動時間5537h(スタンバイ109h)。			
【備考】

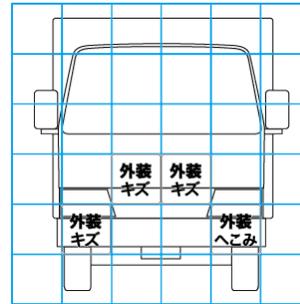
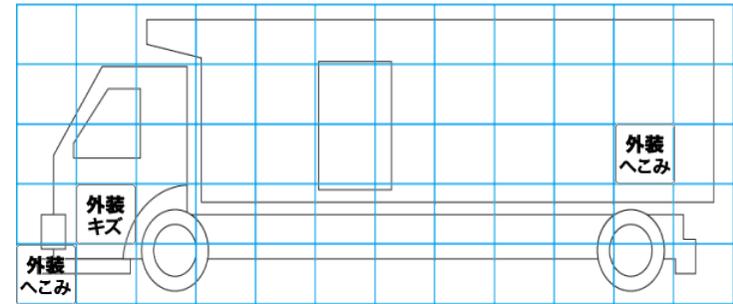
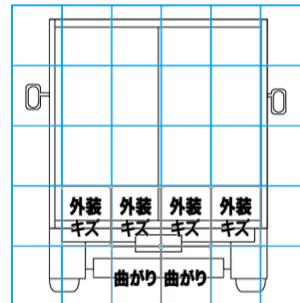
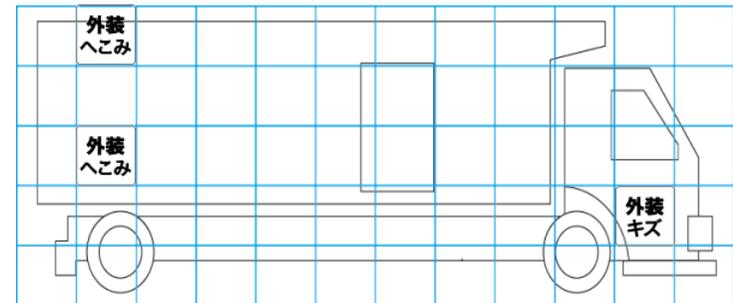
外装状態			
キャブコーション	フレーム番号	フレームのさび	飛石
有	確認済	無	点傷有

【外装】				【ボデー内】									
外装キズ	外装へこみ	うき	曲がり	サビ	補修跡	割れ	庫内キズ	庫内へこみ	庫内穴あき	床汚れ
