車両情報				
車名	初年度登録	型式	形状	車台番号
いすゞ	平成26年3月	TKG-FRR90S2	冷凍バン	FRR90-7061034
走行	馬力	シフト	ブレーキ	ボディ内寸
638,777km	210PS/154KW	M/T 6速	エア	長: 6,130 mm 幅: 2,280 mm 高: 2,010 mm 門高: 2,000 mm

上物仕様			
上物名	メーカー	型式「製造番号」	年式
冷凍バン	東プレ	F140638	平成26年3月
【備考】断熱リヤ100mm、70mm。ラッシンググレール2段。庫内灯3ケ。水抜き穴前後2対。90度ストッパー。			
冷凍機/直結	東プレ	XV42LOC-T	平成26年3月
【備考】-30℃設定 (1hで +16℃ → -11℃ 確認)。			
格納ゲート	極東開発工業	CG1002H-B3MFA2 「14T028750N」	平成26年
【備考】PG寸法: 全長1570mm、全幅2190mm、有効長1215mm、有効幅2115mm。最大荷重1000Kg。庫内リモコン付。ラジコン付。

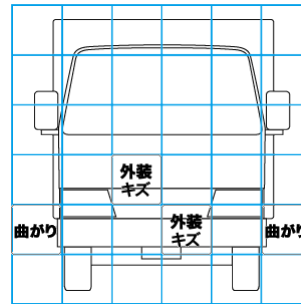
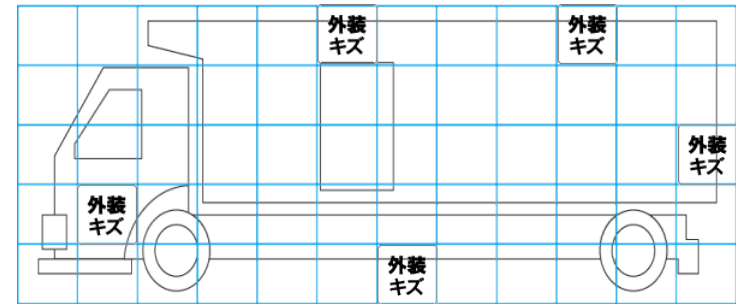
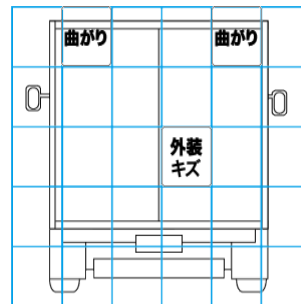
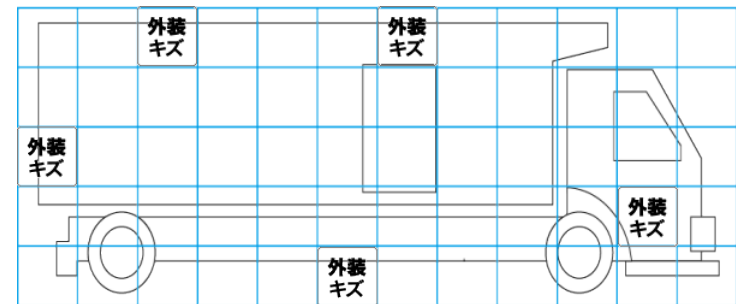
外装状態			
キャブコーション	フレーム番号	フレームのさび	飛石
有	確認済	無	点傷有

【外装】				【ボデー内】									
外装キズ	外装へこみ	うき	曲がり	サビ	補修跡	割れ	庫内キズ	庫内へこみ	庫内穴あき	床汚れ
