車両情報				
車名	年式	型式	形状	車台番号
いすゞ	平成19年3月	ADG-FRR90L3	ドライバン	FRR90L3-7001043
走行	馬力	シフト	ブレーキ	ボディ内寸
321,301km	190PS/140KW	M/T 6速	エア	長: 6,300 mm 幅: 2,200 mm 高: 2,190 mm 門高: 2,130 mm

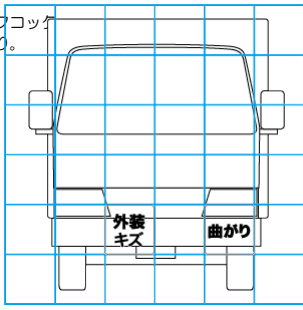
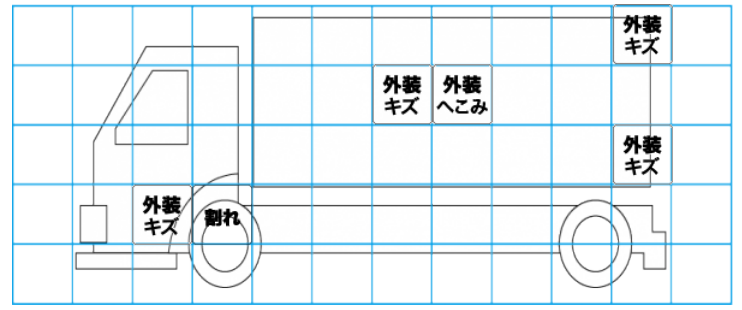
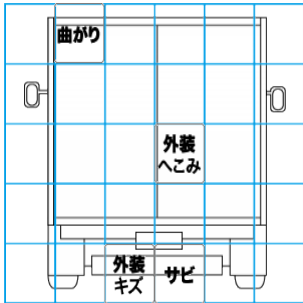
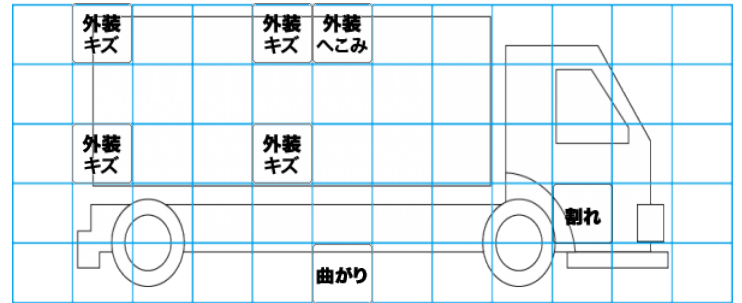
外装状態			
キャブコーション	フレーム番号	フレームのさび	飛石
有	確認済	小	点傷有

- 【外装】
- 外装キズ
 - 外装へこみ
 - うき
 - 曲がり
 - サビ
 - 補修跡
 - 割れ
- 【ボデー内】
- 庫内キズ
 - 庫内へこみ
 - 庫内穴あき
 - 床汚れ
