車両情報				
車名	初年度登録	型式	形状	車台番号
日野	平成25年5月	TKG-FC9JCAA	ダンプ	FC9JCA-14538
走行	馬力	シフト	ブレーキ	ボディ内寸
142,281km	210PS/154KW	M/T 6速	エア	長: 3,160 mm 幅: 1,980 mm 高: 350 mm 門高: mm

上物仕様			
上物名	メーカー	型式「製造番号」	年式
ダンプ	極東開発工業	DD04-53A 「13C03R505Y」	平成25年5月
【備考】 手動コボレーン、Lゲートダンプ			
【備考】			
【備考】

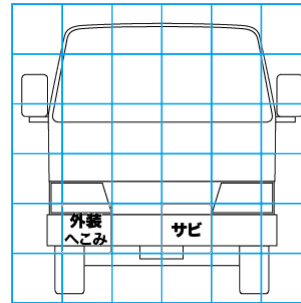
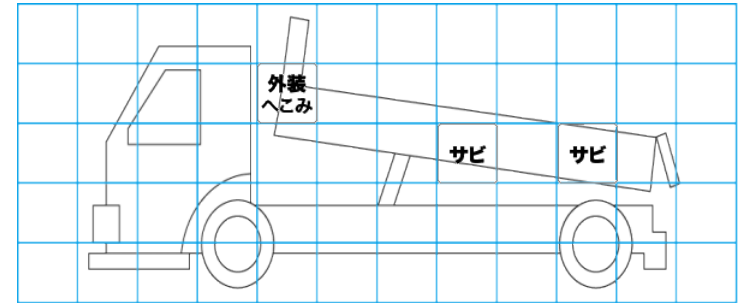
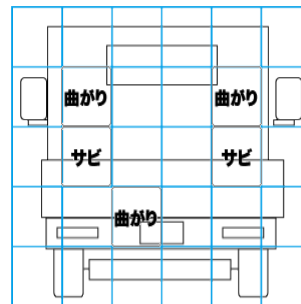
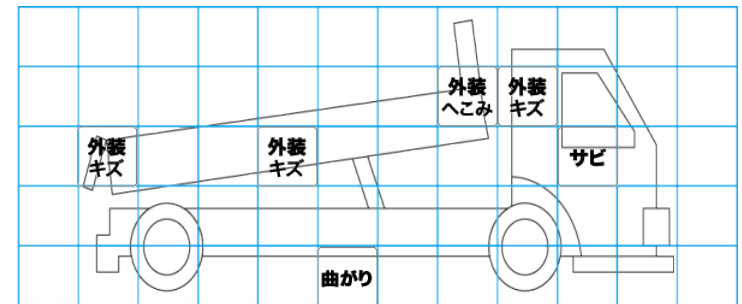
外装状態			
キャブコーション	フレーム番号	フレームのさび	飛石
有	確認済	小	点傷有

外装キズ	外装へこみ	うき	曲がり	サビ	補修跡	割れ	庫内キズ	庫内へこみ	庫内穴あき	床汚れ
------	-------	----	-----	----	-----	----	------	-------	-------	-----

特記事項 エンジンキー1本、前壁変形、床板変形、コボレーンシート破れ、コボレーン骨組曲がり・折れあり、リアフェンダー左右曲がり・折れあり
