車両情報				
車名	初年度登録	型式	形状	車台番号
UDトラックス	平成30年11月	2PG-CD5CA	冷凍バン	JNCMB02C2JU036019
走行	馬力	シフト	ブレーキ	ボディ内寸
553.463km	390PS/287KW	A/T エスコット 12速	エア	長: 9,360 mm 幅: 2,270 mm 高: 2,280 mm 門高: 2,110 mm

上物仕様			
上物名	メーカー	型式「製造番号」	年式
冷凍バン	矢野特殊自動車	LA180428	平成30年8月
【備考】断熱サイド75mm、リヤ75mm。ラッシングレール2段。ジョロダレール4列。水抜き穴前方1ヶ、後方2ヶ。LED庫内灯付。リヤエバ下高さ2150mm。左側面サイド扉付。			
冷凍機/サブエンジン (スタンバイ付)	サーモキング	UT-1200 「GLW1154569」	平成30年
【備考】2エバ。-29℃設定 +16.4℃ → -12.2℃ (1h確認)			
格納ゲート	極東開発工業	CG1003E-B3MRA2 「18T070401N」	平成30年
【備考】PG寸法: 全長1580mm、全幅2290mm、有効長1260mm、有効幅2210mm。ラジコン欠品。カートストッパー収納不良(ロック固着)。プラットホーム裏面曲がり。

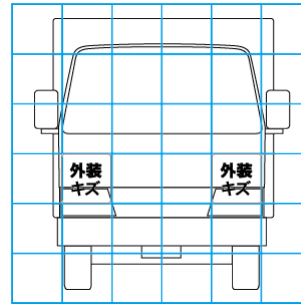
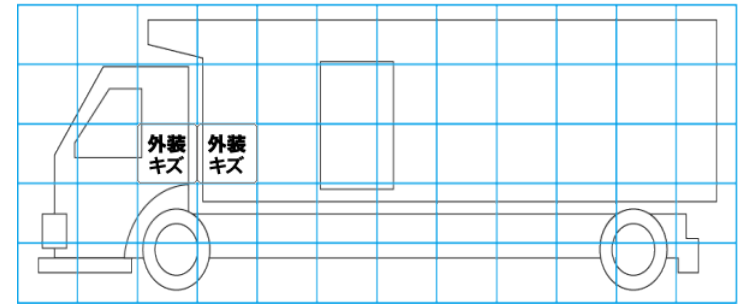
外装状態			
キャブコーション	フレーム番号	フレームのさび	飛石
有	確認済	無	飛石有(リヘア可)

【外装】					【ボデー内】					
外装キズ	外装へこみ	うき	曲がり	サビ	補修跡	割れ	庫内キズ	庫内へこみ	庫内穴あき	床汚れ

特記事項 キャブ内キズ・汚れ。運転席灰皿蓋割れ欠品。フロント左ショックアブソーバー油滲み。エンジンキー2本、ボディキー4本、尿素タンクキー2本、キーレスリモコン1ヶ。
